# Konsekvensanalys av trädbestånd vid byggnation av ny sluss, Lilla Edet

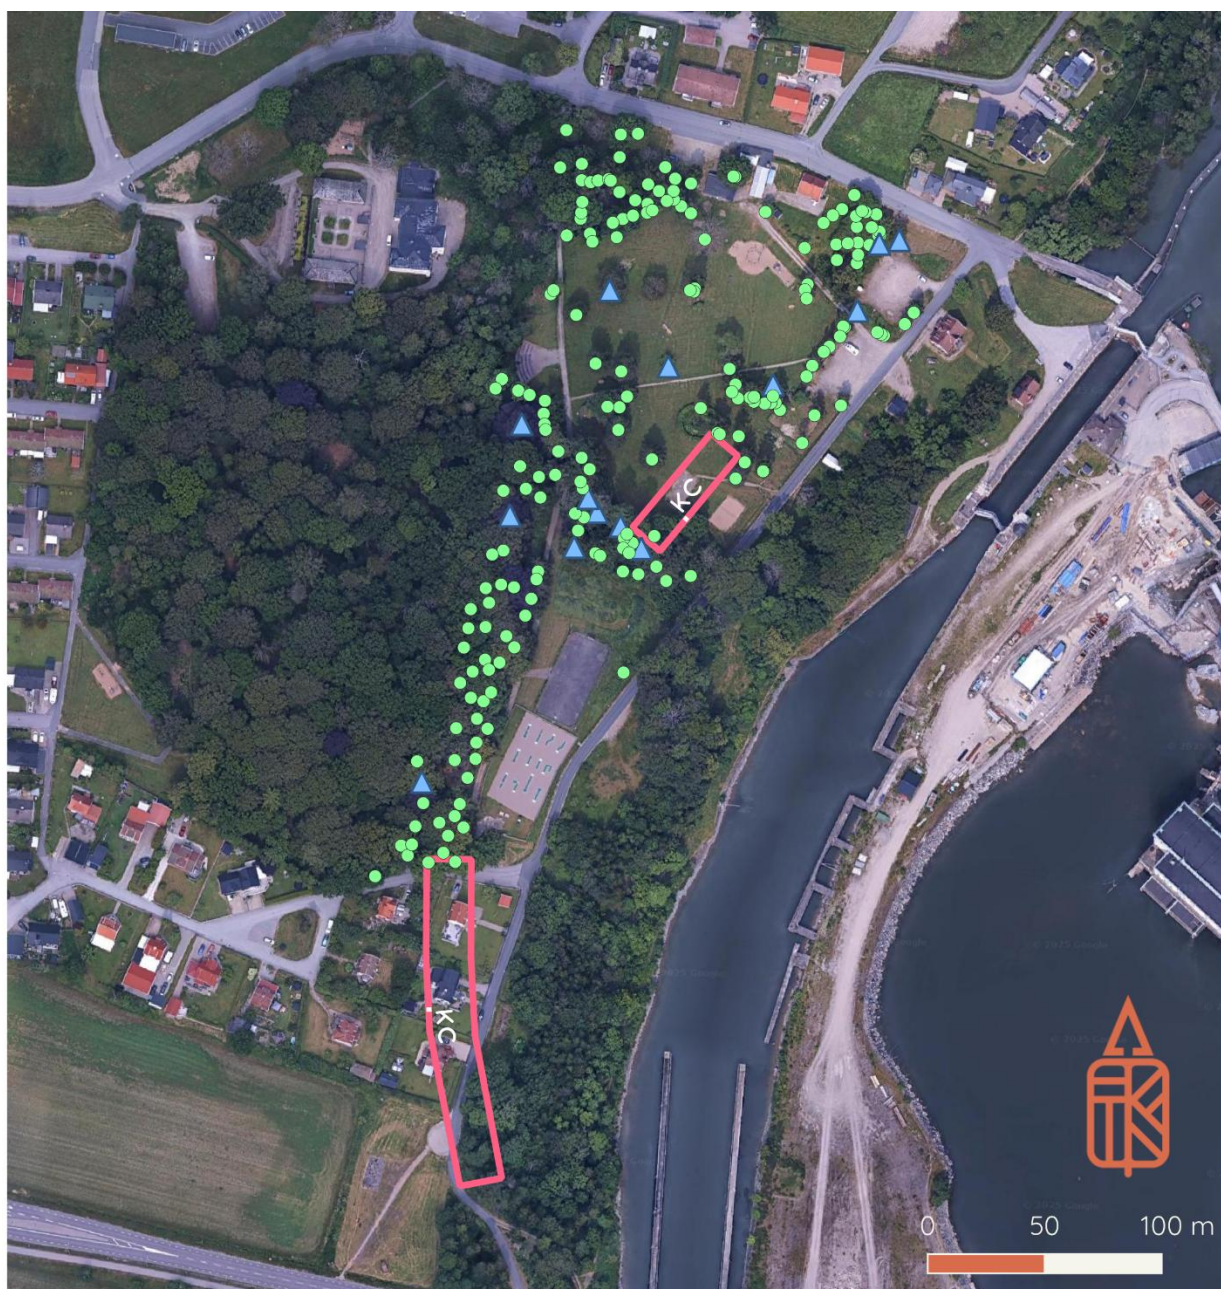
Högre upp i terrängen inom befintligt park- och naturmark, utanför själva slussområdet, kommer det krävas förstärkningsåtgärder i marken av konstruktionen för slussbyggnationen. Sådana åtgärder kommer att bestå av stödmurskonstruktioner och stabilisering av markytor med högt lerinnehåll (så kallade KC-pelare). Dessa typer av åtgärder kommer att behöva utföras intill rotzonerna vid fler större skyddsvärda träd utanför den planerade konstruktionen för slussbyggnationen.

Figur 3. Områden där KC-pelare är planerade (rosa linjer) i förhållande till inventerade träd på platsen (gröna punkter = inventerade träd, blå trianglar = inventerade skyddsvärda träd).

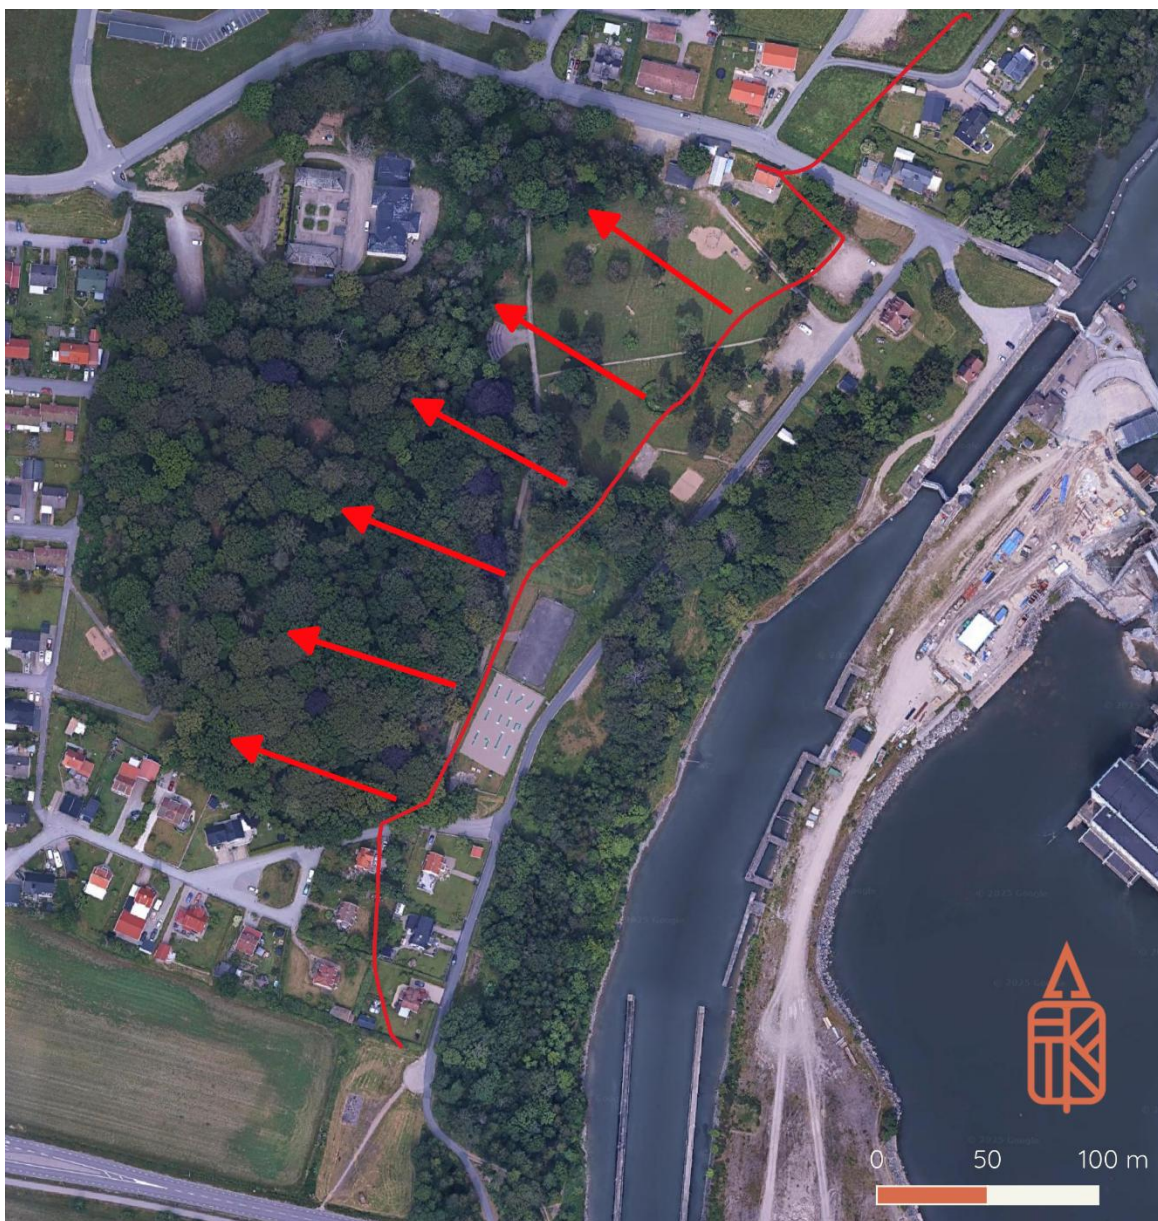
Vid själva området för det befintliga slussområdet med tillhörande konstruktioner, så kommer all vegetation och jord att behöva avlägsnas. Detta innebär att topografin drastiskt kommer att förändras. Detta ingrepp kommer även riskera att påverka hydrologiska egenskaper och naturvärden långt utanför gränsen av byggnationen väster ut. Vid borttagning av mark för grundläggning av konstruktioner föreligger risk för direkta och indirekta skador på träd som växer relativt långt ifrån gränsen där markingrepp kommer att utföras.

Figur 4. Karta över över potentiell påverkan bortom planerad schaktlinje (röd linje).

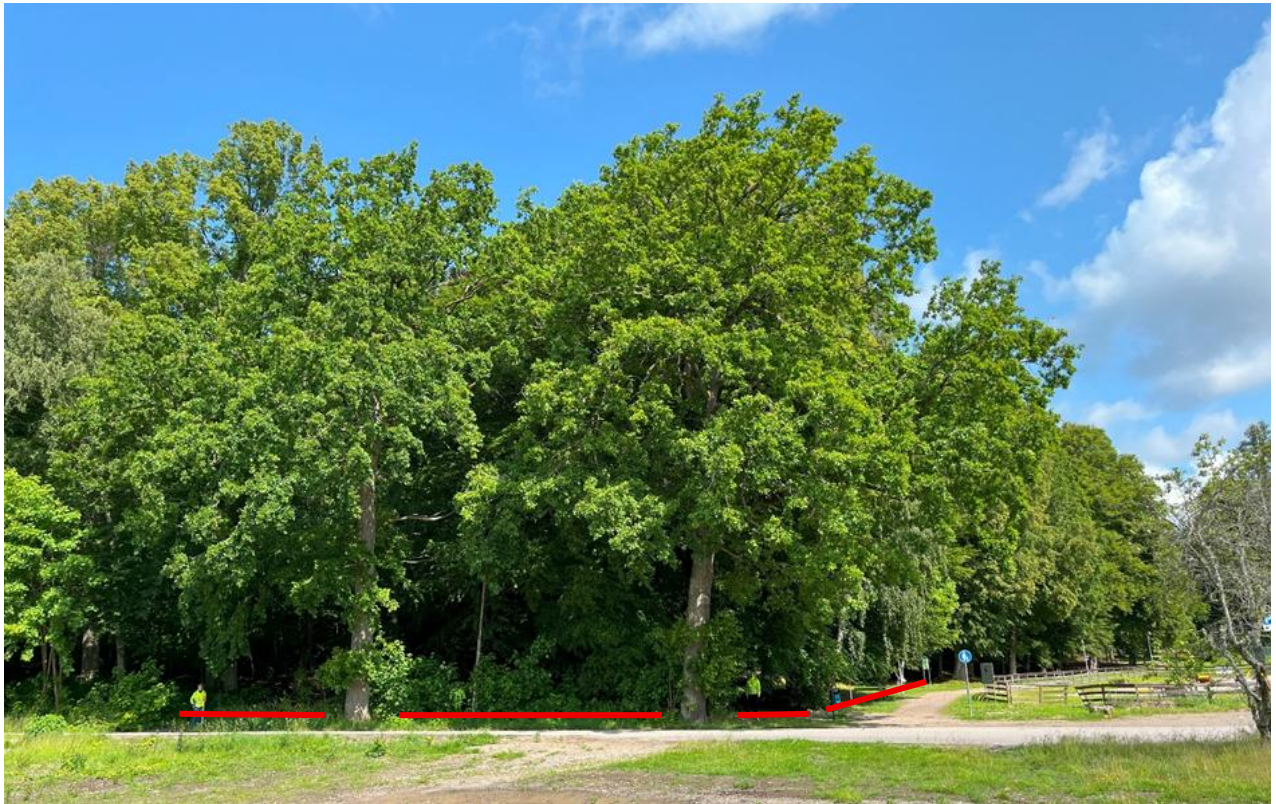
Den föreslagna utformningen och konstruktionen i område A innebär att flera större träd behöver avverkas. Dessutom riskerar bakomliggande träd att påverkas negativt till följd av schakter, stubbrytning samt förändrad vattenbalans i marken. Cirka **11** träd står inom 15 meter från den planerade schaktgränsen, se "Bilaga 1 – Inventeringsprotokoll 2025-08-08" för ingående detaljer.

Figur 7. Röd linje markerar schaktgräns vid område A. De yttersta träden kommer att behöva avverkas

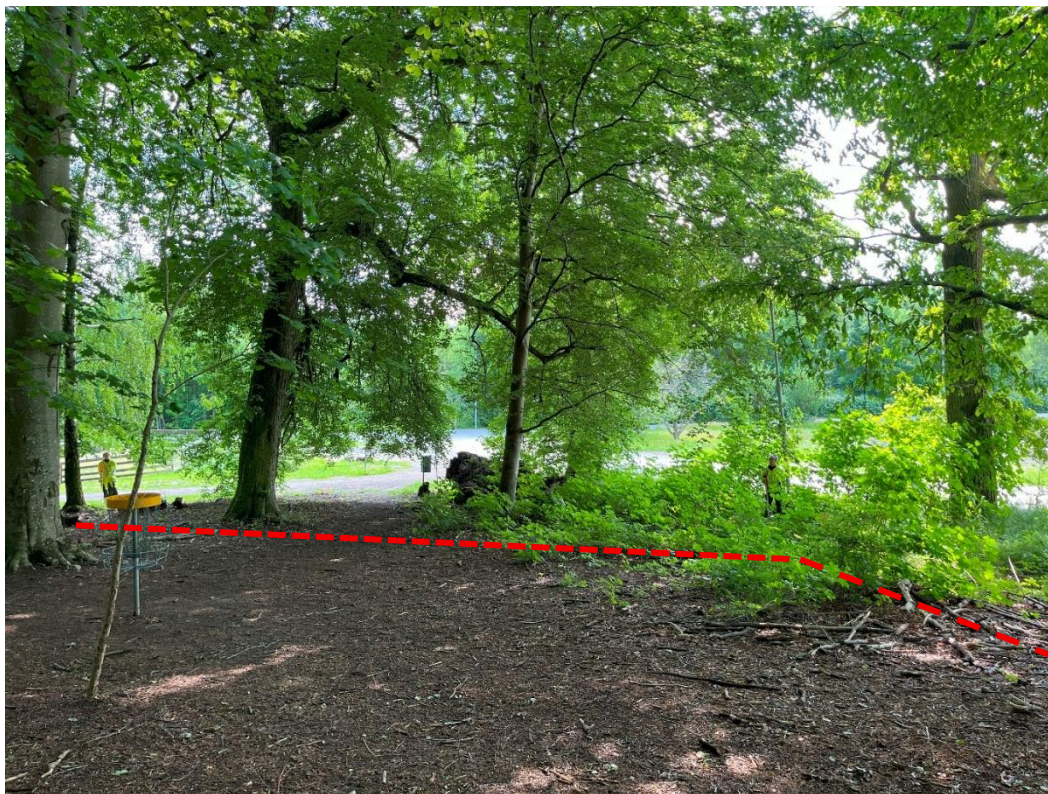
Figur 8. Röd linje markerar schaktgräns inne i skogsområdet, där flera stora grova träd kommer att tas bort.

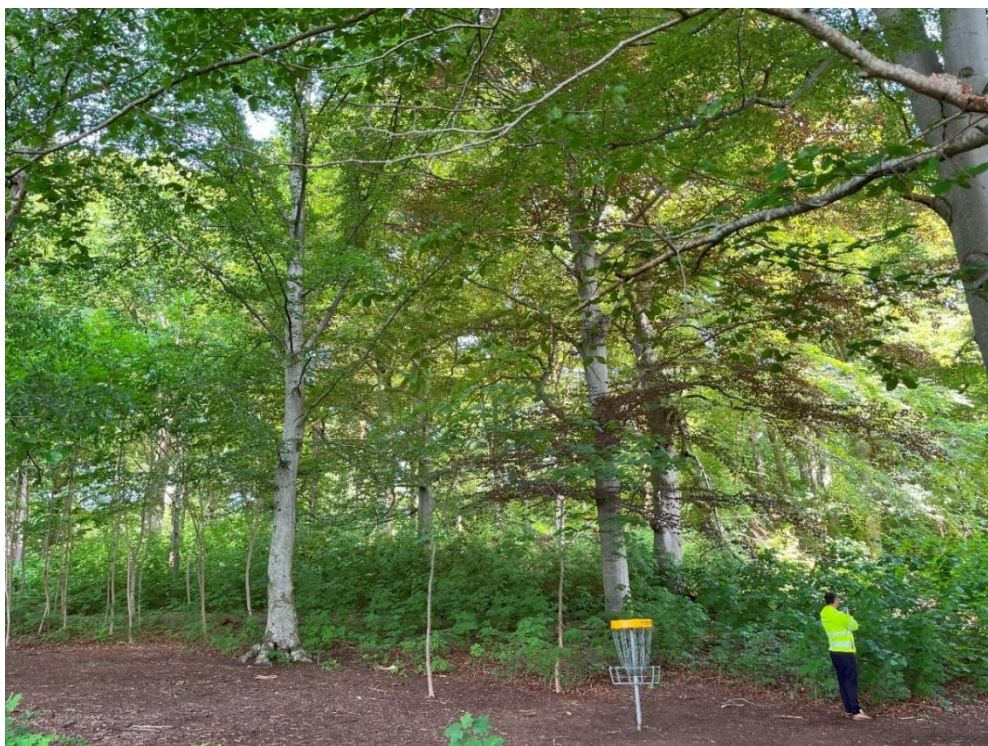
Ett så omfattande ingrepp i naturmarken kan också påverka ståndortens förhållanden, såsom vind- och ljusklimate samt ekologiska processer. Dessa förändringar kan på sikt försvaga vitaliteten hos träd längre in i skogspartiet och leda till att träd dör.

Figur 9. Träd 10 - 20 meter bakom schaktgränsen kommer att påverkas negativt då de yttre träden kommer att avverkas. Detta då ljusförhållanden ändras för de kvarvarande bokar som får solbränna på stam och i trädkronorna, vilket bidrar till försämrad vitalitet.

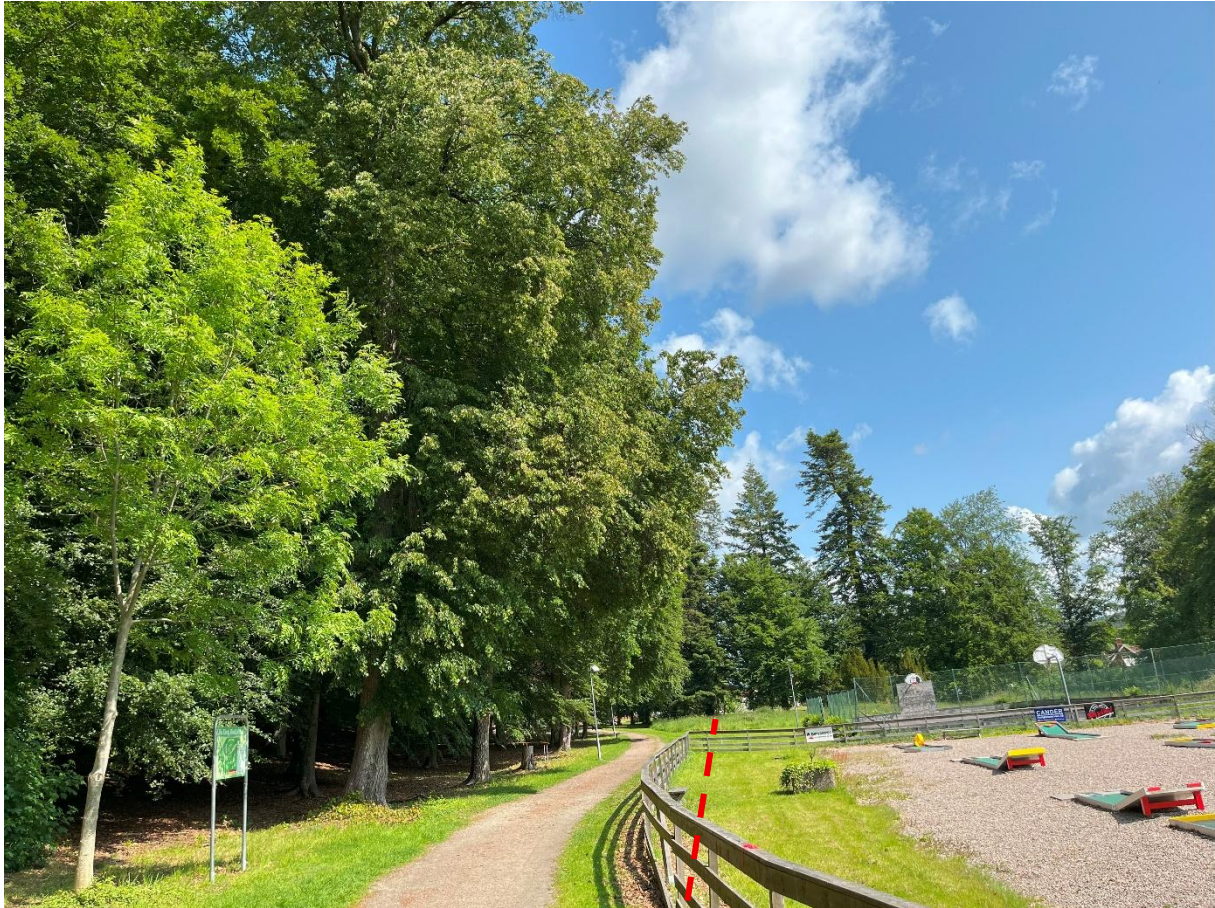
Inom område B, kommer det förläggas en schakt nära en rad med större äldre träd. Släntfoten kommer att hamna cirka 15 meter från träden. Utformningen av schakten är lång med en stark lutning ned mot Göta älv.

Figur 11. Röd linje indikerar schaktområde inom område B.

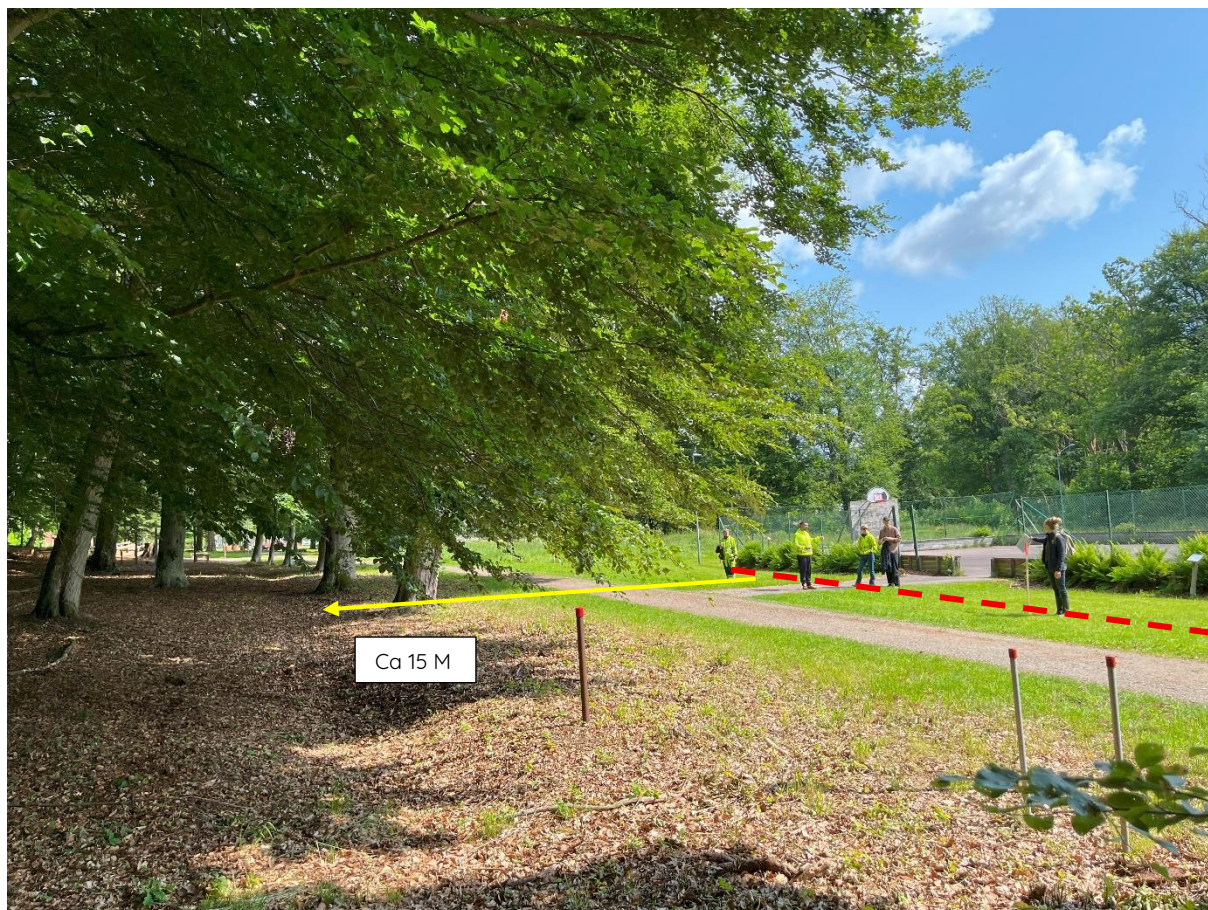
Konsekvenserna av schakten innebär att större jordvolymmer kommer att tas bort och därmed bidrar till förändrad topografi. De träd som står inom 10-20 meter från släntfoten löper därmed risk att drabbas av vattenbrist under växtsäsongen, som en direkt konsekvens av schakten. Orsaken är att det vattenavförande trycket i marken kommer att öka i och med att jord avlägsnas i stor omfattning med brant lutningen och till stora djup. Detta innebär också att mängden växttillgängligt vatten kommer att minska i det översta markskiktet. Då träden utmed kommande schaktlinje är gamla och stora är det troligt att de även har ett stort och utbredd rotsystem som når ut mot området där jord kommer att avlägsnas.

Figur 12. Cirka 15 meter ut (Gul linje) från schaktgräns (Röd streckad linje) kan komma att påverka träd negativt då topografin och vattenbalansen kan komma att förändras.

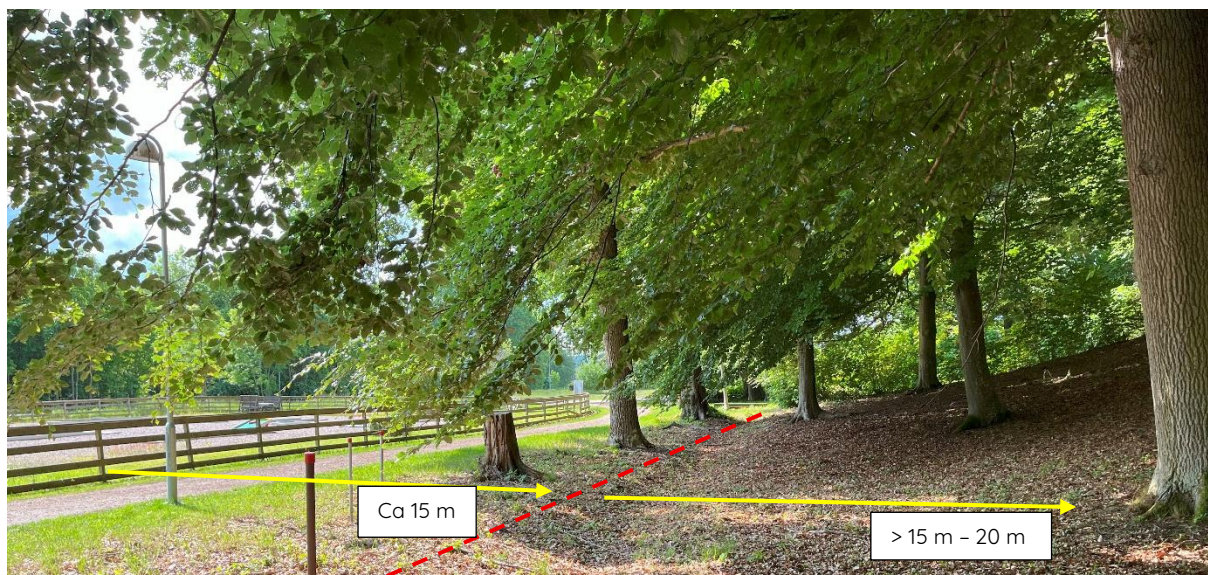
**Bedömningen är, att det föreligger risk att de stora träd som växer 15 meter eller närmre schaktgränsen kommer att få nedsatt vitalitet som i längden kan innebära en förkortad livslängd på platsen. Även träd längre bak om schakten kan med tiden påverkas negativt av ändrad topografi och minskad tillgång av växttillgängligt vatten inom dess rotzoner.**

Figur 13. Träd som står 15 meter eller närmre schaktgränsen bedöms direkt påverkas negativt vid ändrad topografi. Bokar som växer längre ifrån kommande schaktlinje riskeras att påverkas negativt under längre tid. Vid tillfälle då den yttre raden av träd kommer att behöva tas bort på grund av skador från schakter, får de bakre bokarna ändrade ljusförhållanden.

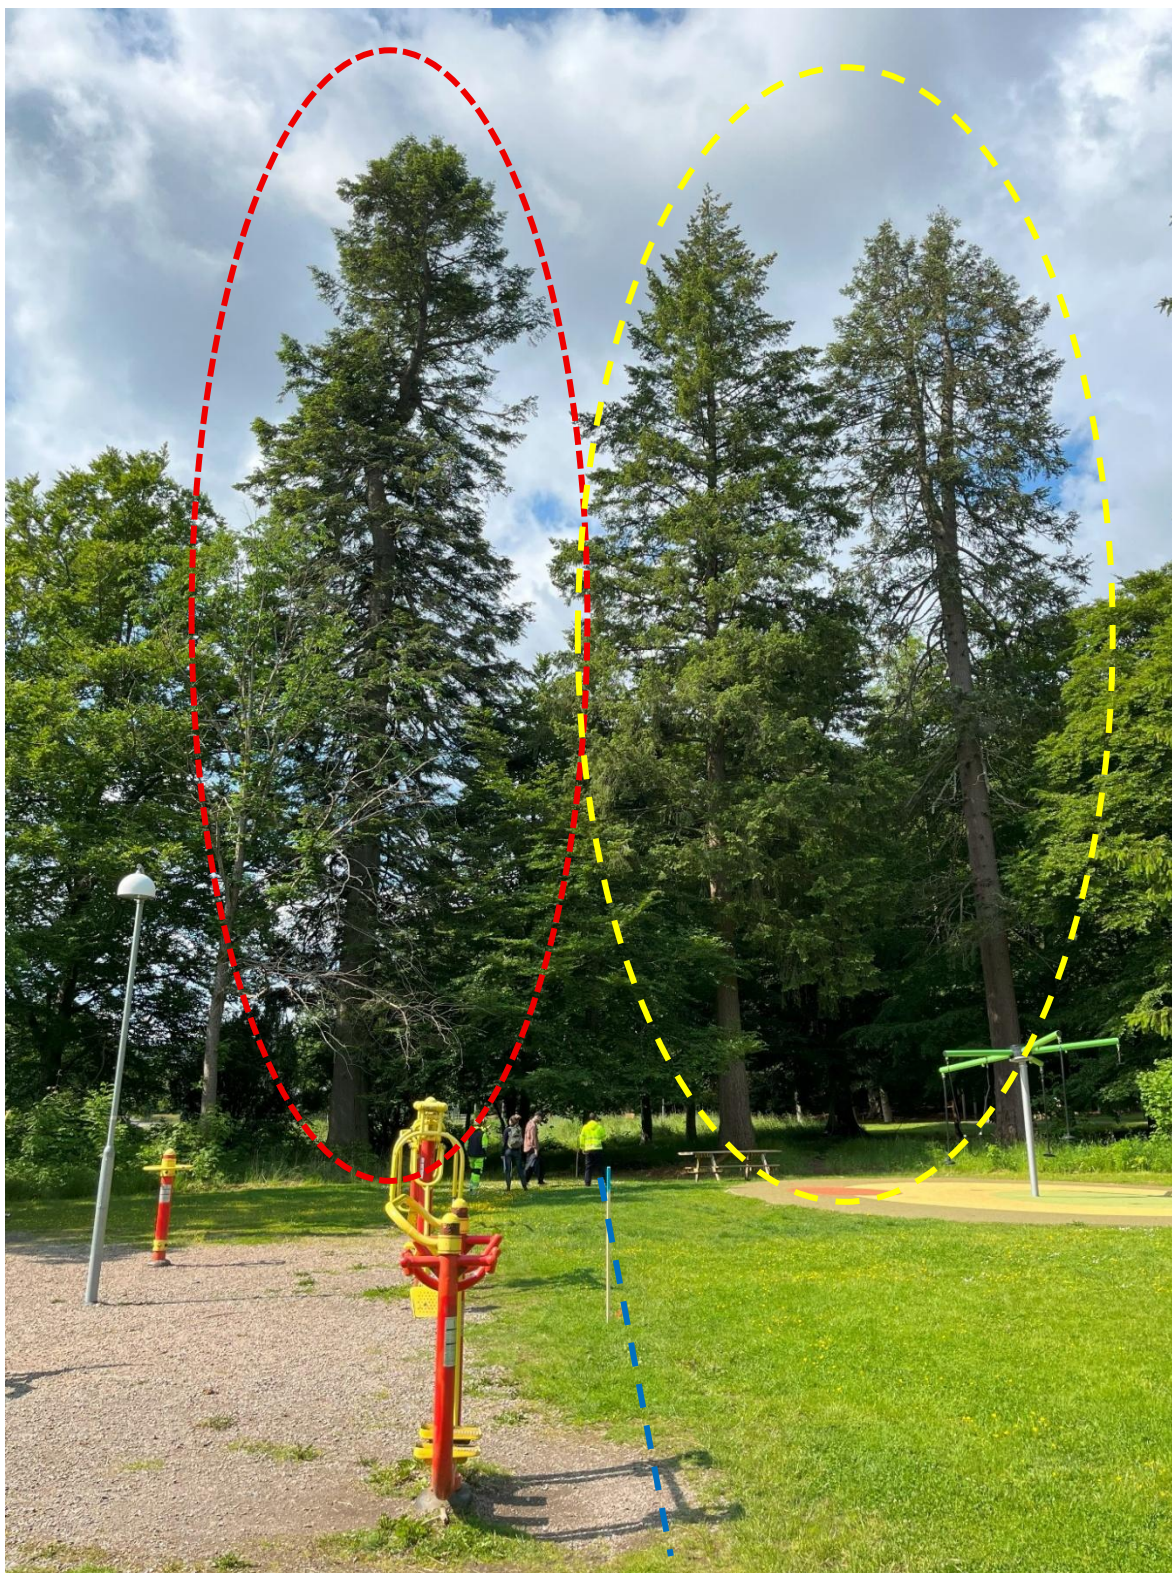
Schaktlinjen kommer att dras genom ett område med ädelgranar, där en större individ måste avverkas. Borttagandet av detta träd medför risk för fysisk påverkan på de kvarstående trädens sammanhängande rotsystem, vilket kan leda till skador. Förändrad vattenbalans i marken samt försämrade förankringsförmåga vid vindbelastning utgör ytterligare riskfaktorer som kan bidra till att de stora träderna utanför anläggningsområdet dör eller faller inom kort tid efter att arbetet avslutats.

Figur 15. Blåstreckad linje indikerar gräns för schakt och område med KC- stabilisering. Rödsträckad linje är gran som måste avverkas. Gulstreckad linje markerar två granar utanför schakt som även dessa måste tas ned.

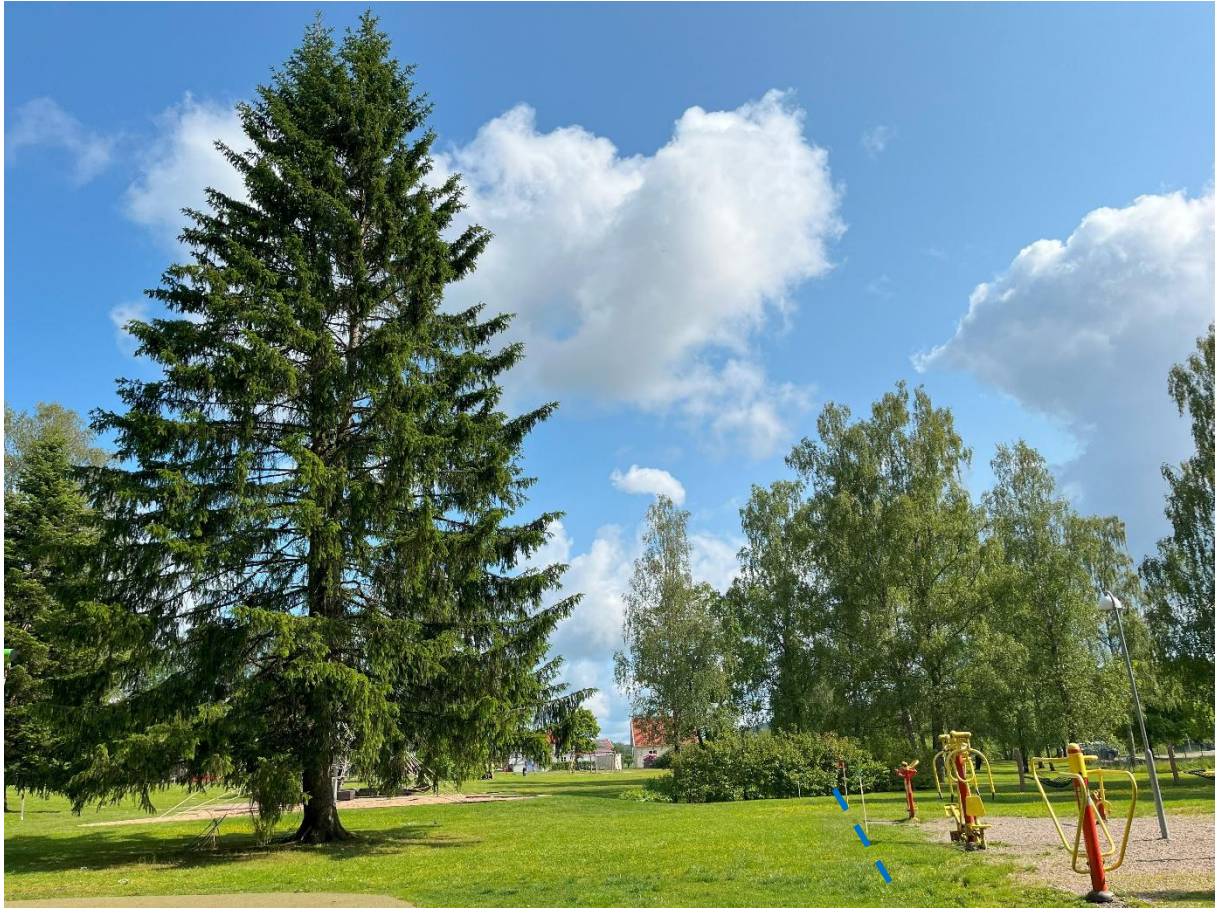
I de markområden där KC-pelare planeras att injiceras kommer markegenskaperna förändras och medföra försämrade växtförutsättningar för de träd som står i anknytning till dessa.

Figur 16. Gran placerad utanför område med KC- stabilisering (Blåstreckad linje). På grund av att granen har så vitt och utbrett rotsystem finns risk att granen kan påverkas negativt från effekterna vid applicering KC-stabilisering.

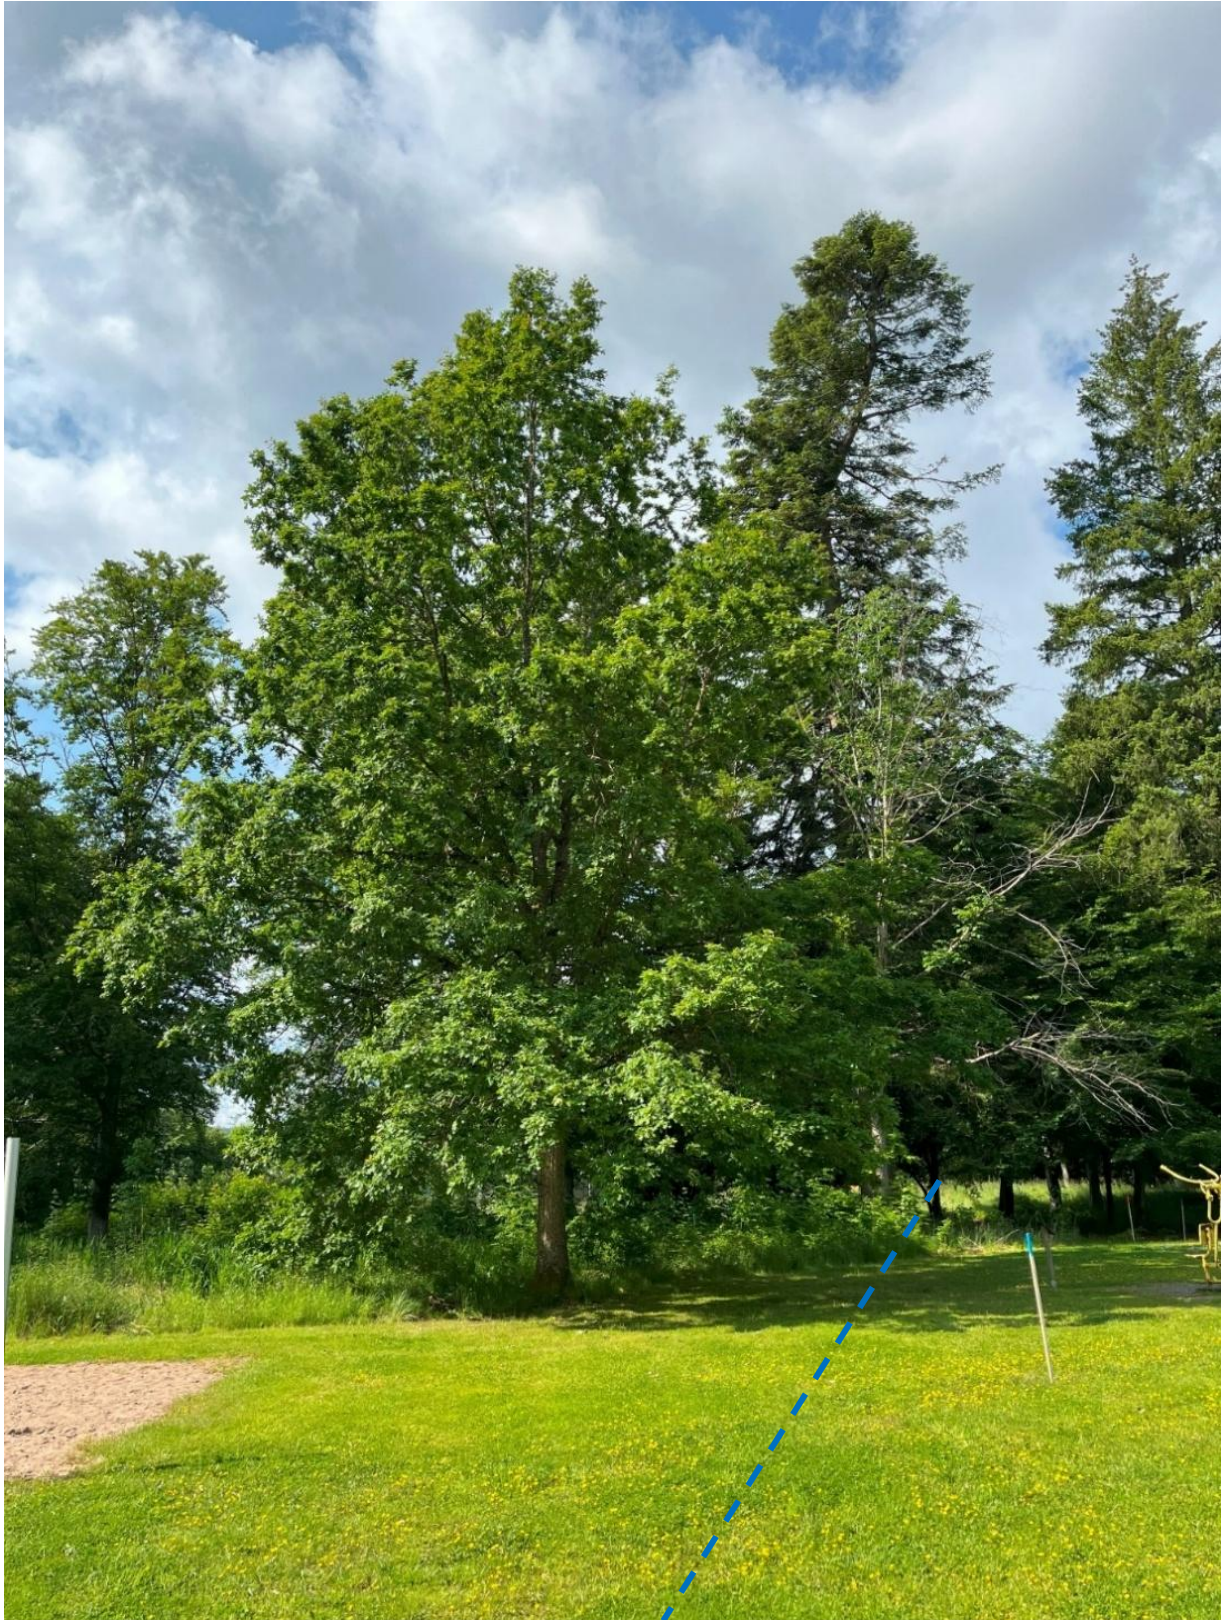
Figur 17. Blåstreckad linje indikerar gräns för schakt och område med KC- stabilisering. Trädet i bild är en yngre ek med god vitalitet som kommer hamna inom byggområdet och måste tas bort.

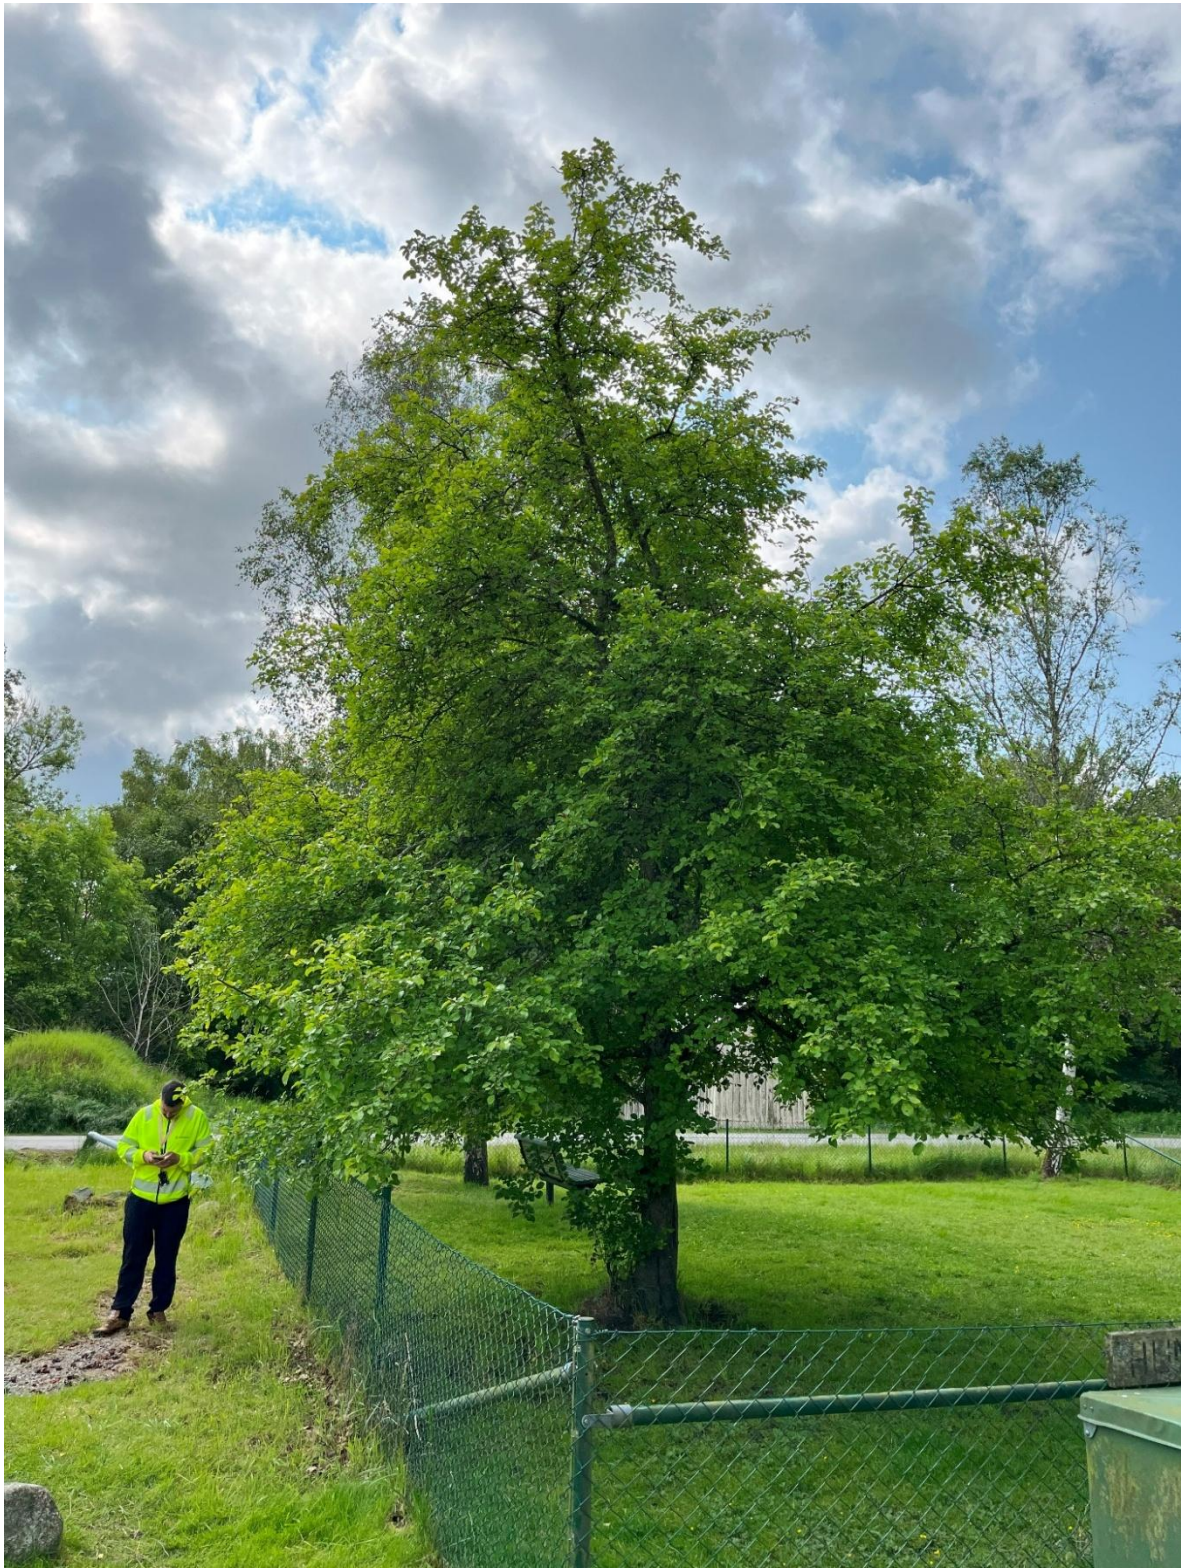
Figur 19. En apel med god vitalitet som kommer hamna inom byggområdet och måste tas bort.

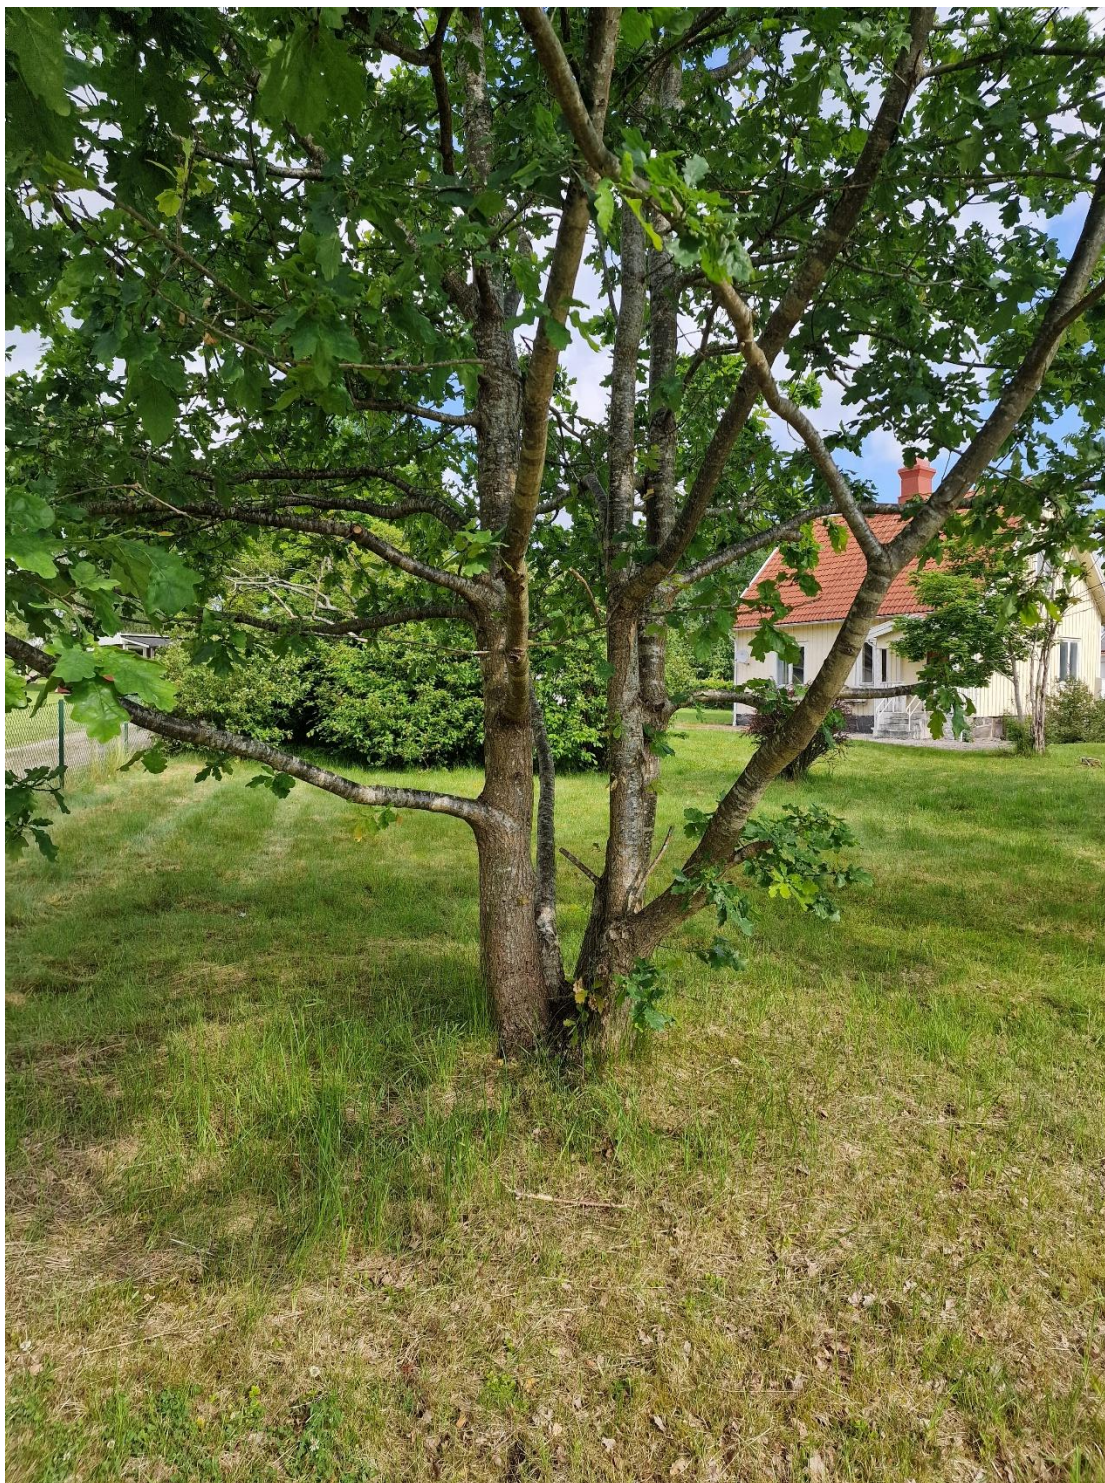
Figur 20. En ek inom område D som är möjlig att flytta.

Beträffande linjering av KC-pelare så är rekommendationen att den ytan inte bör finnas inom träds förväntade rotzon, särskilt avseende större individer. En konkret åtgärd för de träd som riskerar att få direkt skadepåverkan är att flytta dessa till andra platser med gynnsamma växtförutsättningar inom området. Vid platsbesöket noterades ett antal träd (se Figur 19 och 20) som har förutsättningar till att kunna flyttas. **Se bilaga 1 – Inventeringsprotokoll 2025-08-08 för mer detaljerad information om flyttbara träd.**
