# Slussar i Trollhätte kanal Lilla Edet

## Markteknisk undersökningsrapport (MUR) Bergteknik

### GODKÄND Systemhandling

**S.14+TK.T.A00-UBA.T.002**

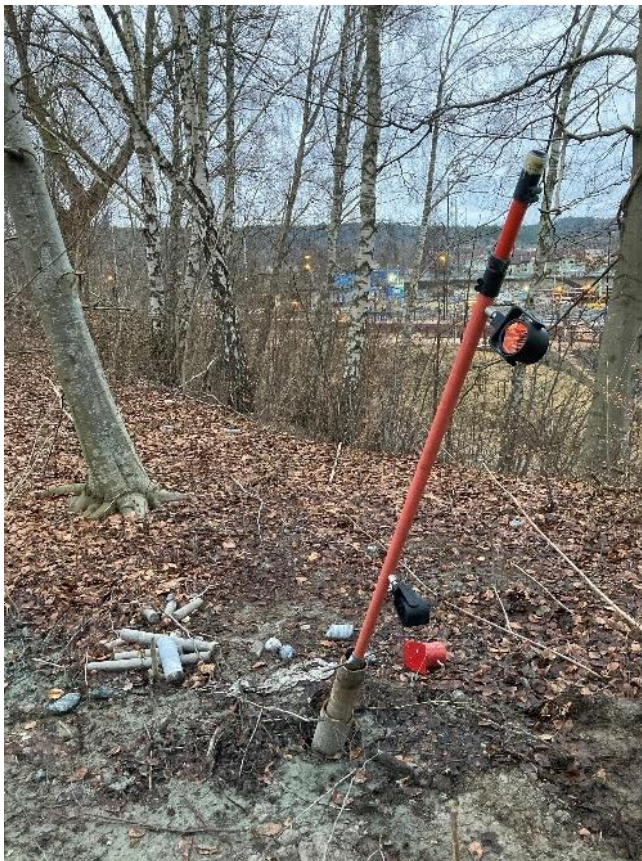
Figur 2. Mätpinne med prismor för inmätning av riktning.

Inmätning av kärnborrhål utfördes av WSP vid två mättillfällen. Mätningarna utfördes med totalstation. Vid inmätningen mättes både riktning och påslagets position. Vid mätning av riktning fördes en pinne ner i foderröret med två prismor monterade upptill (Figur 2). Mätning av riktning genomfördes tre gånger för varje borrhål och mellan varje mätning togs hela pinnen upp och sattes sedan i igen. Differensen mellan mätningarna var endast någon millimeter. Vid extrapolering av övre och nedre prisma från marknivå ner till botten av borrhålen på ca 30 m var differensen <10 cm.

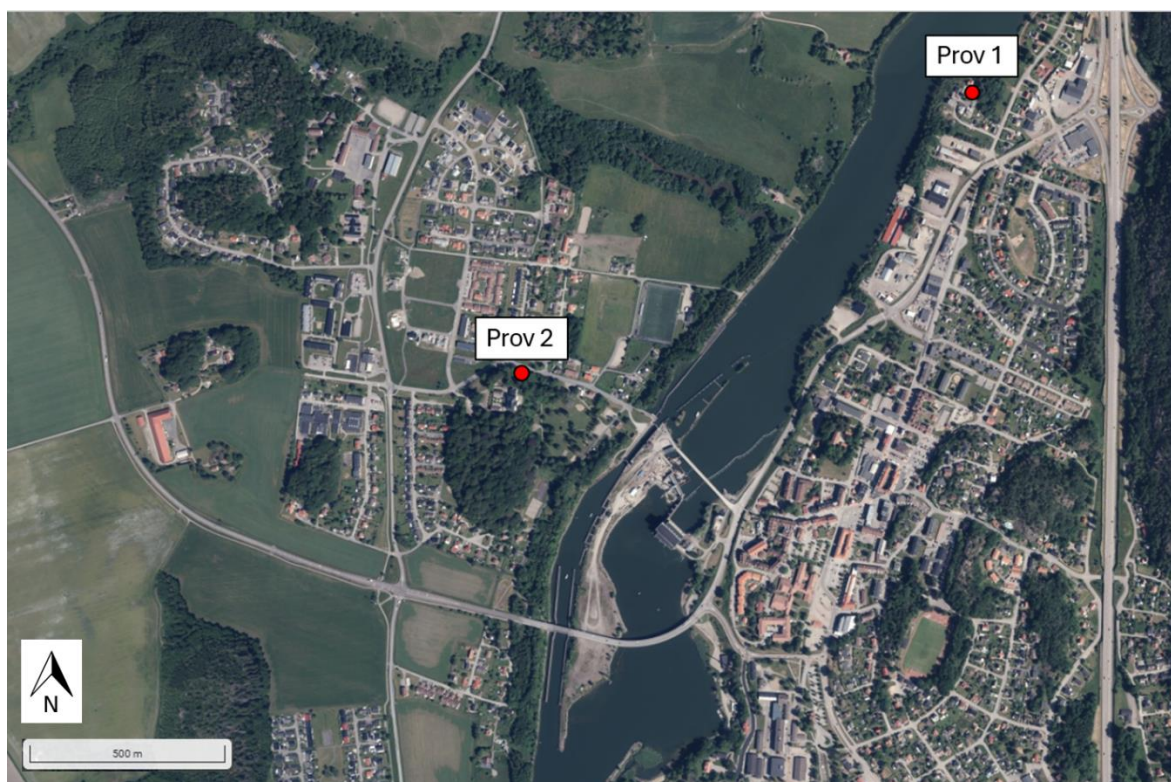
Materialprovtagning utfördes på två platser 2022-03-10 av Oscar Päärt och David Jonasson (WSP). Proverna skickades till ALS laboratoriet i Piteå där de var krossat och malt till < 75 mm och skickat vidare till ALS, Galway, Irland för totalupplösning i kungsvatten + fluorsyra innan ICPMS analys av 61 grundämnen. Resultatet redovisas i Bilaga B1 – Laboratorieresultat materialprovning (S.14+TK.T.A00-UBA.T.012). I Figur 5 redovisas lägen där materialprovtagning gjorts.

Figur 5. Lågen för bergprovtagning.

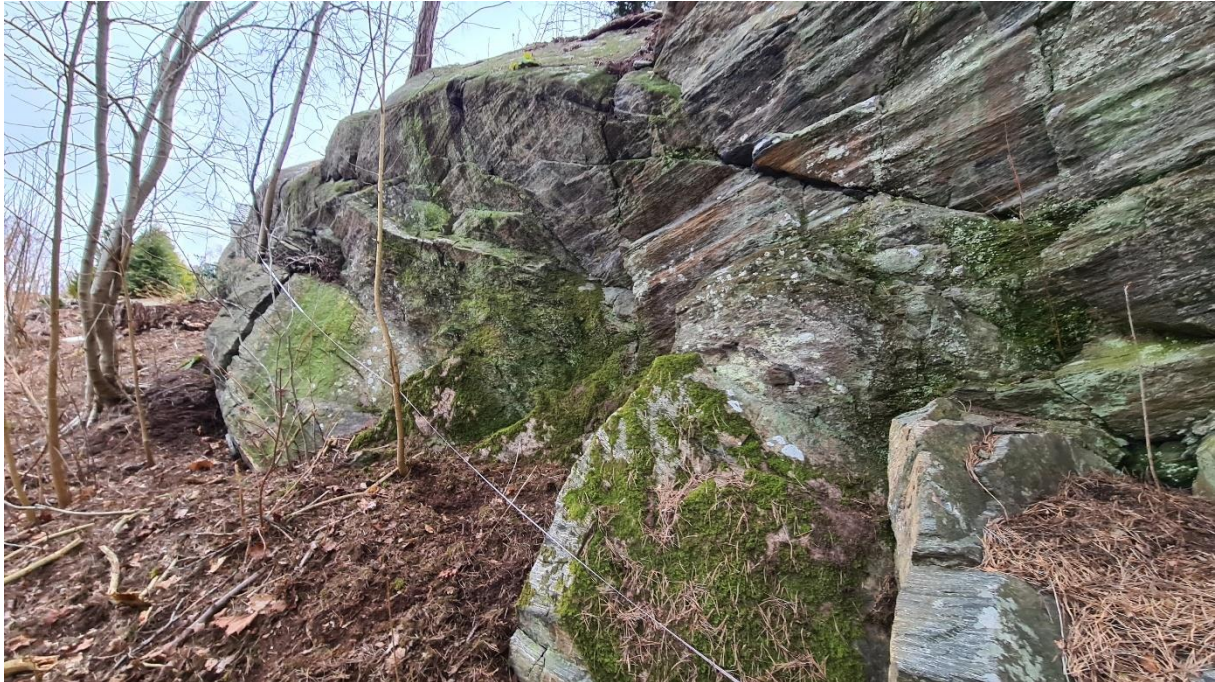
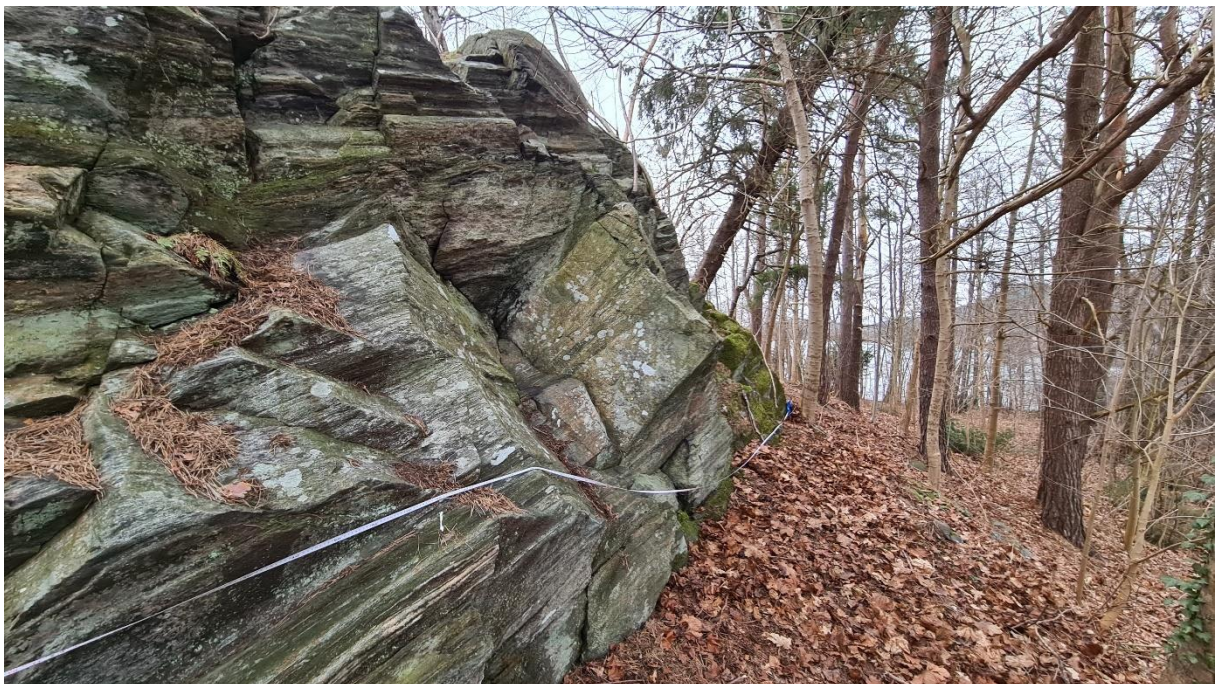
Berghällen är något vittrad och har en tydlig foliation. På berghällen ses en tydlig sprickgrupp i foliationsplan samt slumpmässiga sprickor, se Figur 2 och Figur 3.

Figur 2. Foto på häll 1, foto taget åt syd.

Figur 3. Foto av häll 1, foto taget åt norr.

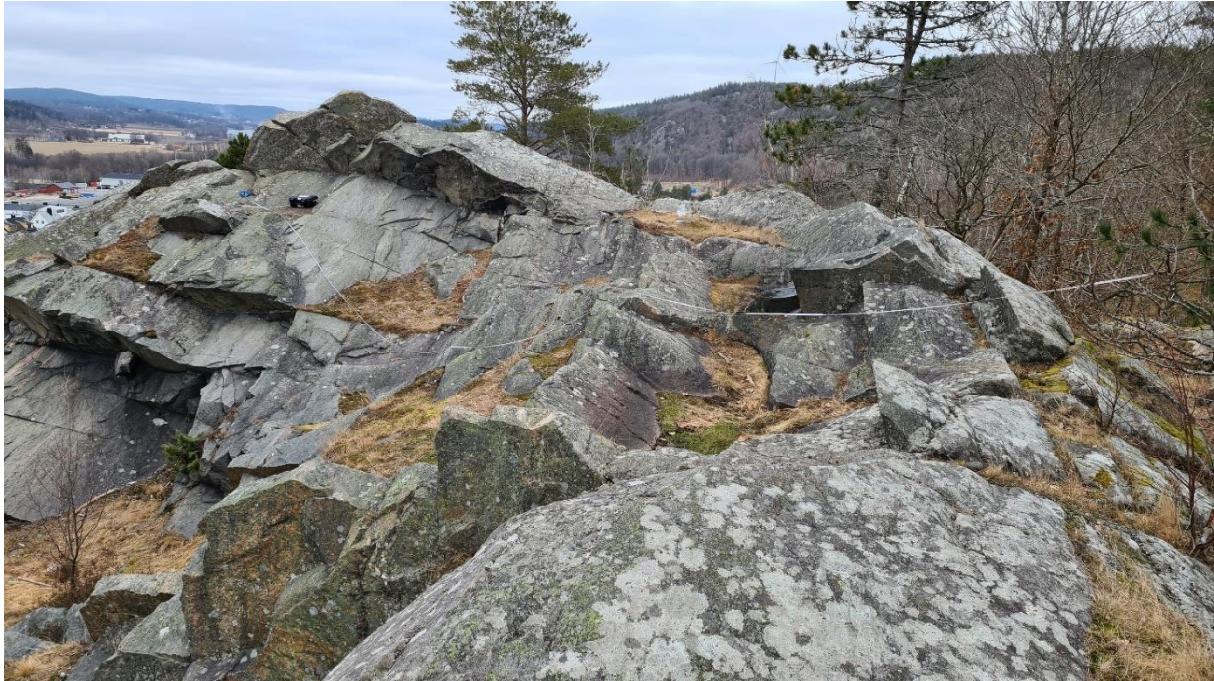
Berghällen är något vittrad. Berghällen har två tydliga sprickgrupper, en sprickgrupp som stryker väst-öst och en som stryker syd-nord samt subhorisontella sprickor, se Figur 4.

Figur 4. Foto på häll 2. Foto taget åt norr.

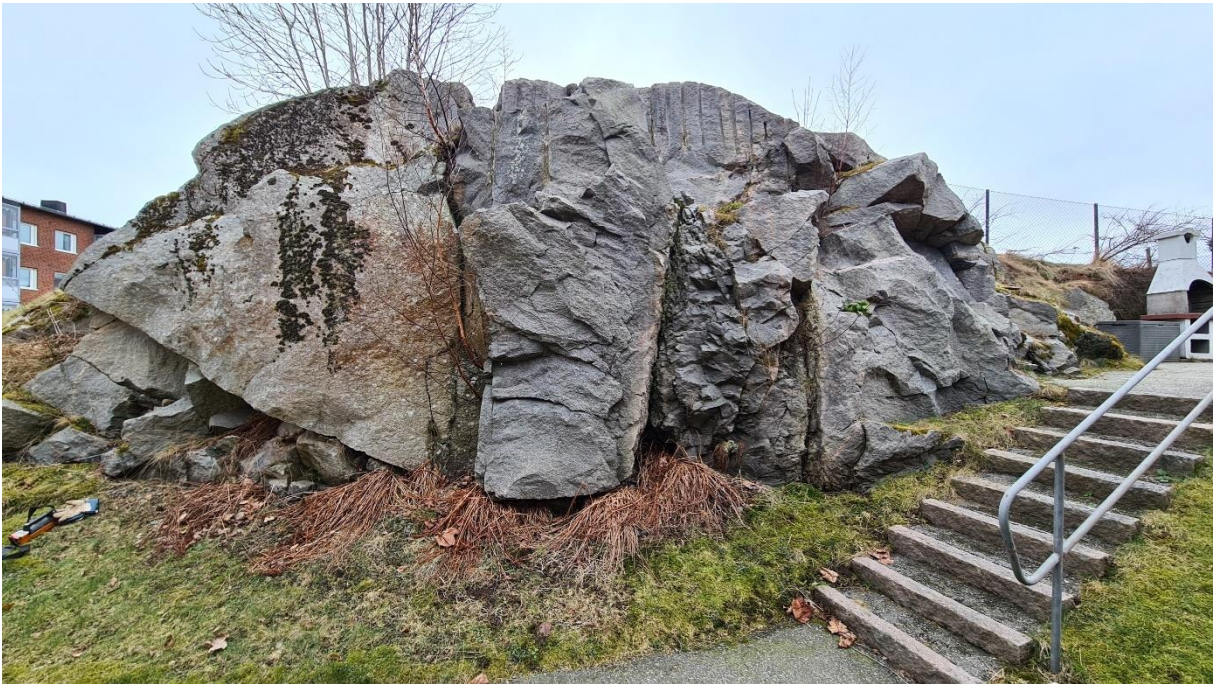
Berghällen har en sprängd skärning där man kan se en tydlig sprickzon som är ca 2 meter bred och stryker i syd-nordlig riktning, se Figur 5.

Figur 5. Foto på håll 3. Foto taget åt syd.

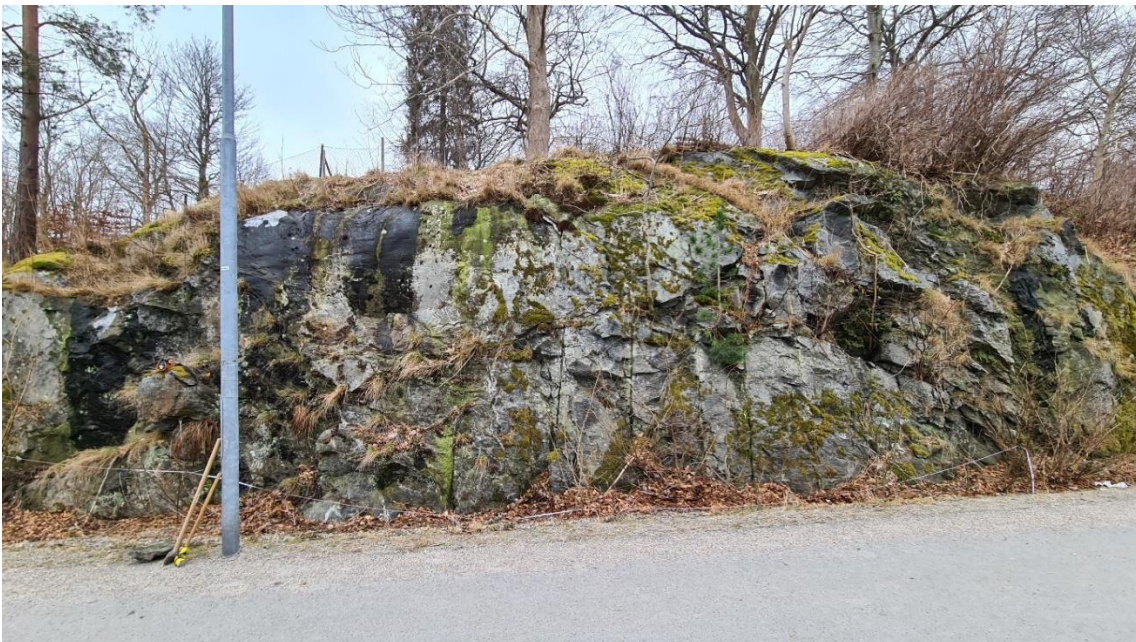
Figur 6. Foto på håll 4. Foto taget åt väst.

Berghällen har en sprängd skärning. I skärningen några av konturhålen från sprängningen. Se Figur 6.

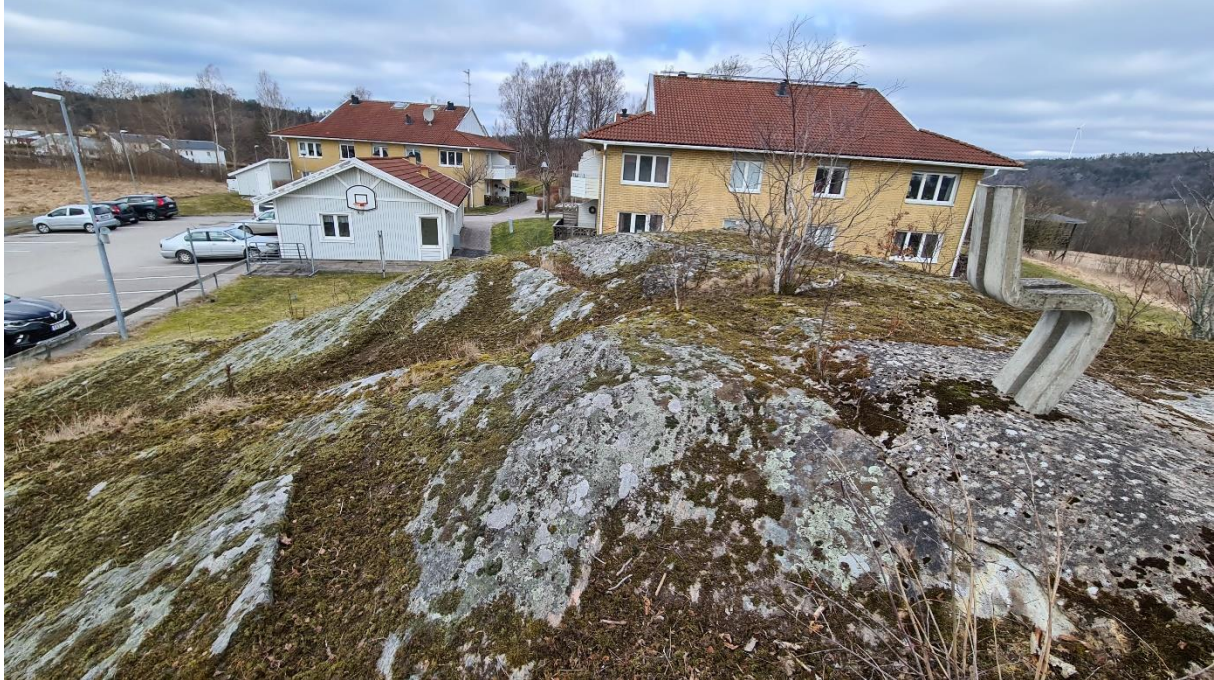
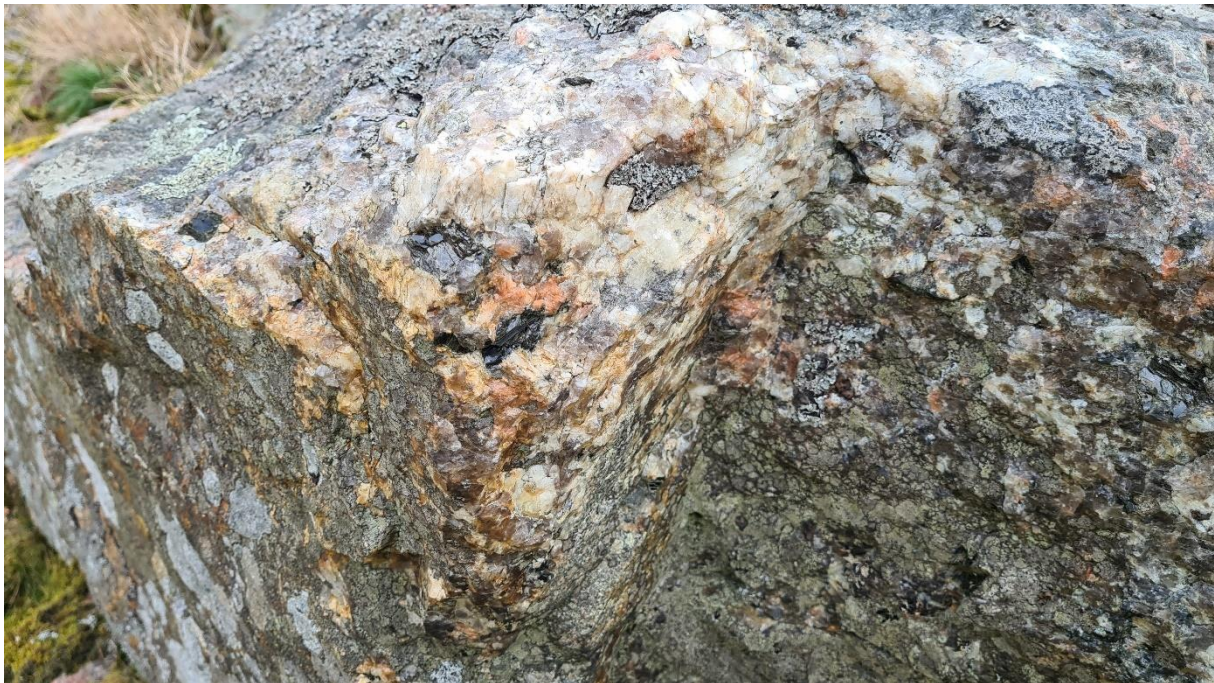
Berghällen är något vittrad. Vid berghällen observerades en ca 2 m bred pegmatitgång som stryker i nord-sydlig riktning. Se Figur 7 och Figur 8.

Figur 7. Foto på häll 5. Foto taget åt norr.

Figur 8. Foto på en del av pegmatitgången.

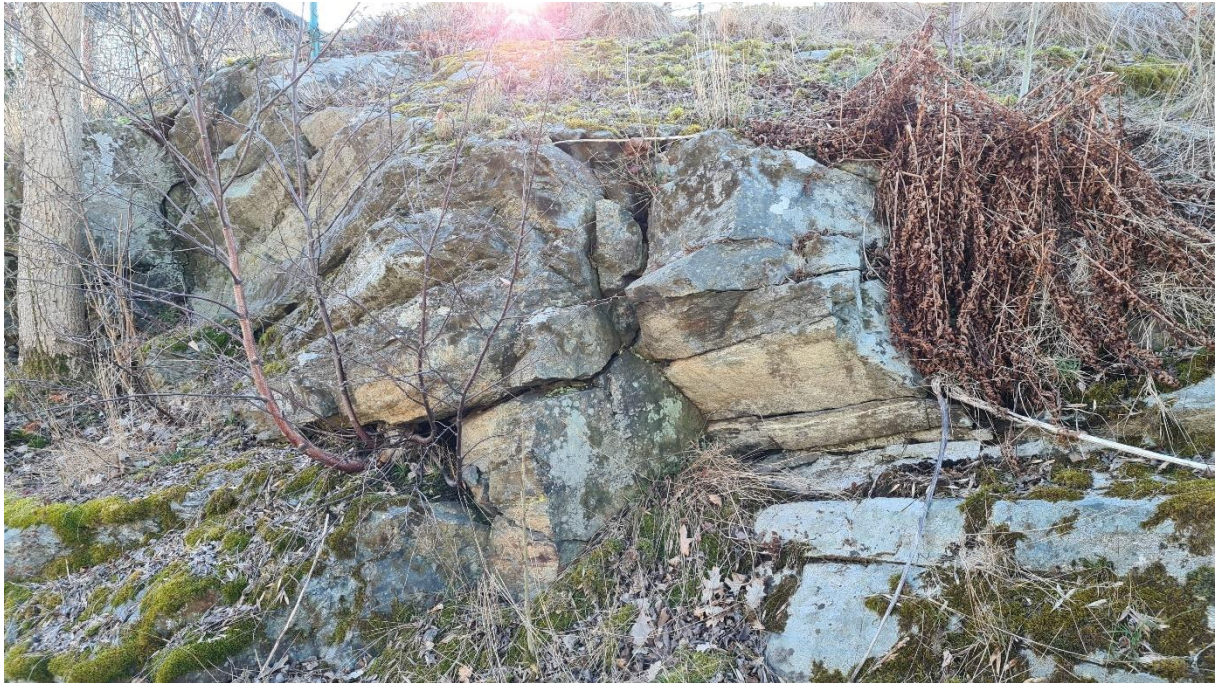
Berghällen har en något vittrad yta. Vid kartering observerades en tydlig sprickgrupp som är foliationsparallell. Se Figur 9.

Figur 9. Foto på häll 6.

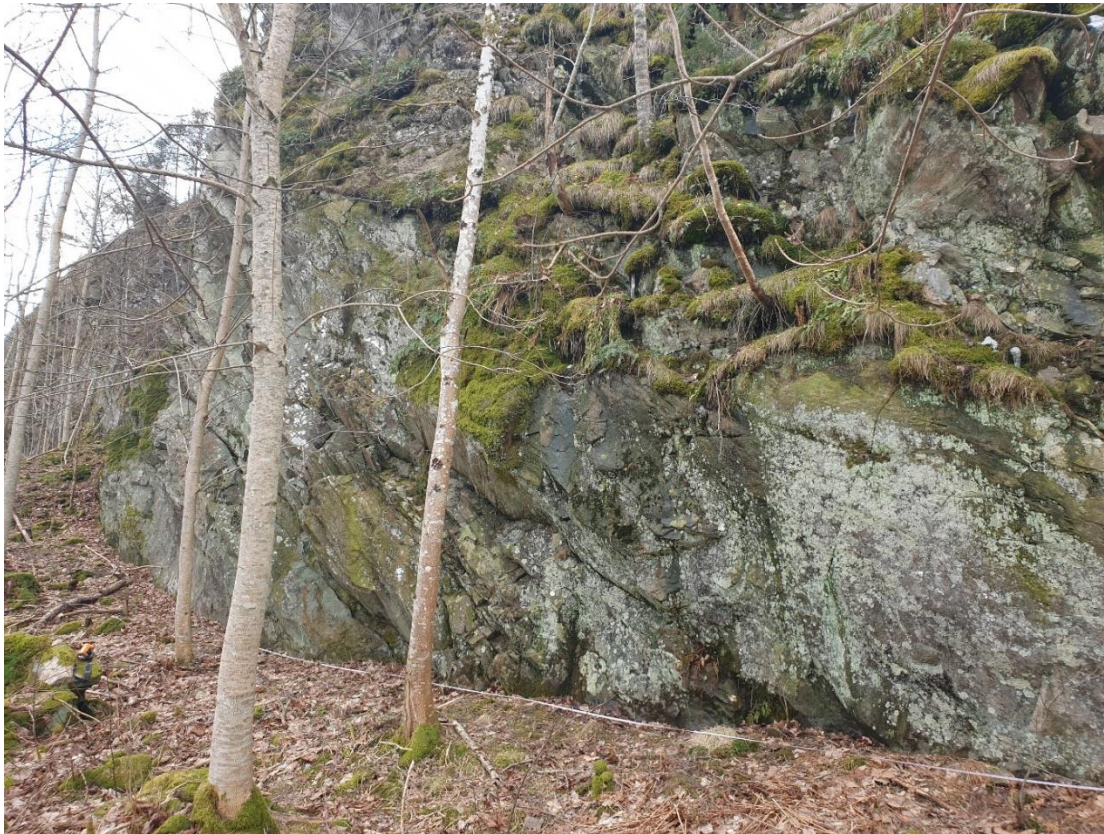
Berghäll 7 har en något vittrad yta. Vid karteringen observerades en tydlig sprickgrupp som är parallell med foliationen. Se Figur 10.

Figur 10. Foto på häll 7. Foto taget åt sydost.

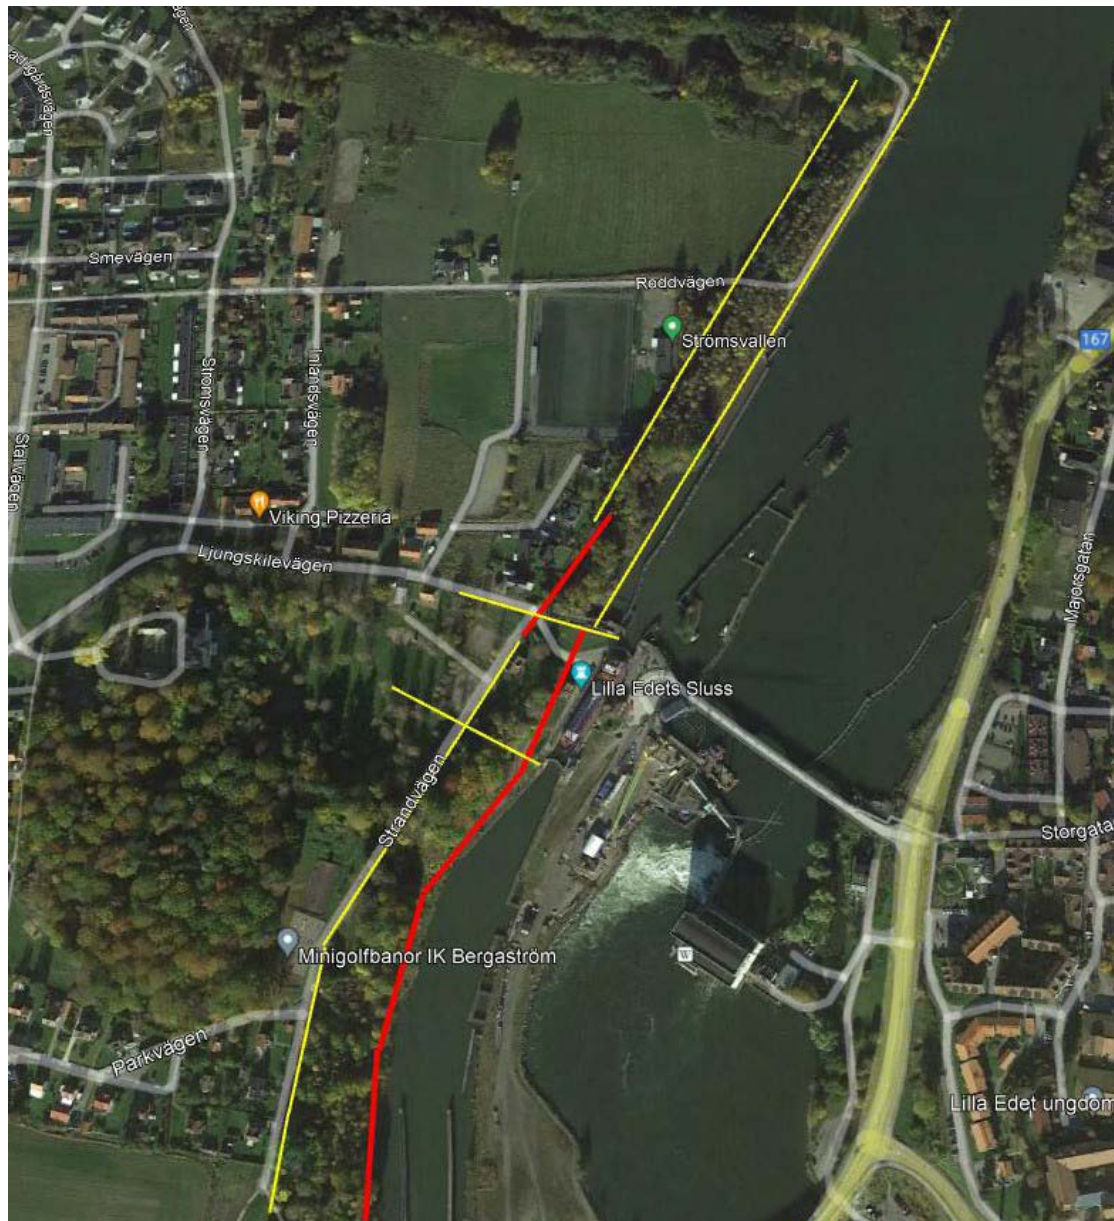
| <b>Kommentar</b> | <p>Mätlinjerna sattes ut och mättes in av Impakt Geofysik. Ledningsvisning och markägarkontakt av beställaren med bistånd av Impakt Geofysik. Markprofiler ur laserscannad terrängmodell genom beställaren.</p> <p>Beräkningarna av djup till fast berg grundar sig, på de uppmätta gånghastigheterna i jordmaterialet. Dessa varierar från 330 m/s till ca 1600m/s. Generellt kan sägas att de lägsta hastigheterna (330-700 m/s) indikerar ett torrt friktionsmaterial ovan grundvattenyta t.ex. lös ytmörän, sand och grusmaterial etc.</p> <p>Ökande hastigheter upptill c:a 1000 m/s tyder på ett liknande material men mer sorterat eller kompaktare avsatt.</p> <p>Hastigheter över 1000 m/s blir mer svårtolkade eftersom ökningen kan bero på fortsatt ökad kompakteringsgrad, men här finns också möjlighet till inverkan från grundvattenmättat material. Typisk hastighet för t.ex. grus under grundvattenytan är dock över 1200 m/s. I detta hastighetsområde börjar också finmaterial med övergång mot kohesionsjord uppträda men typisk hastighet för en "riktig" lera ligger oftast runt 1400 m/s och upptill 1600 m/s.</p> <p>Hastigheter över 1400 m/s och upptill &gt;2000 m/s kan tyda på kompakt avsatt bottenmörän.</p> |

Fig, Seismiska mätlinjer, Situationsplan Lilla Edet (Google Earth)

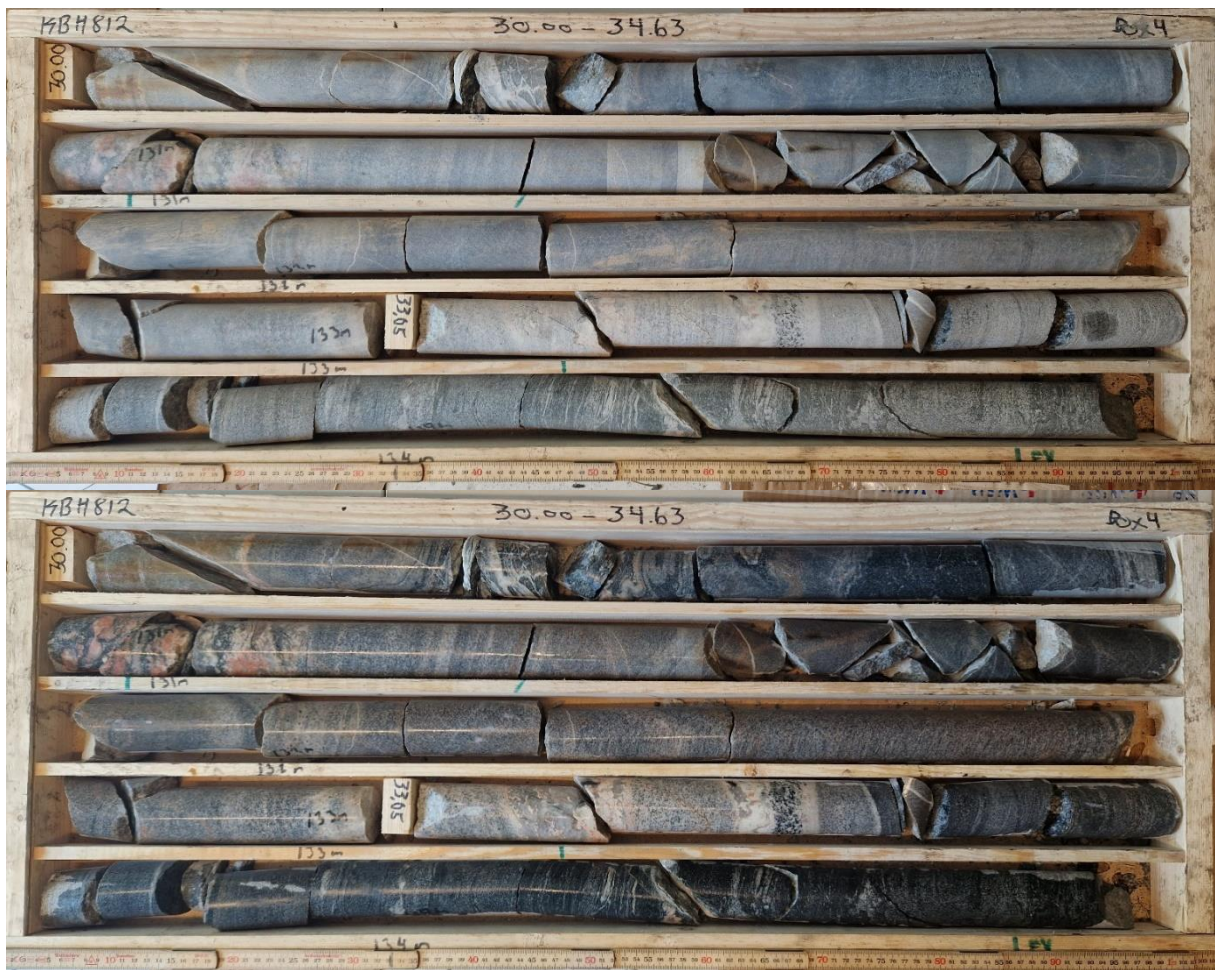
Figur 46. KBH812, låda 4. 30,00–34,63 m. Torr/fuktad.

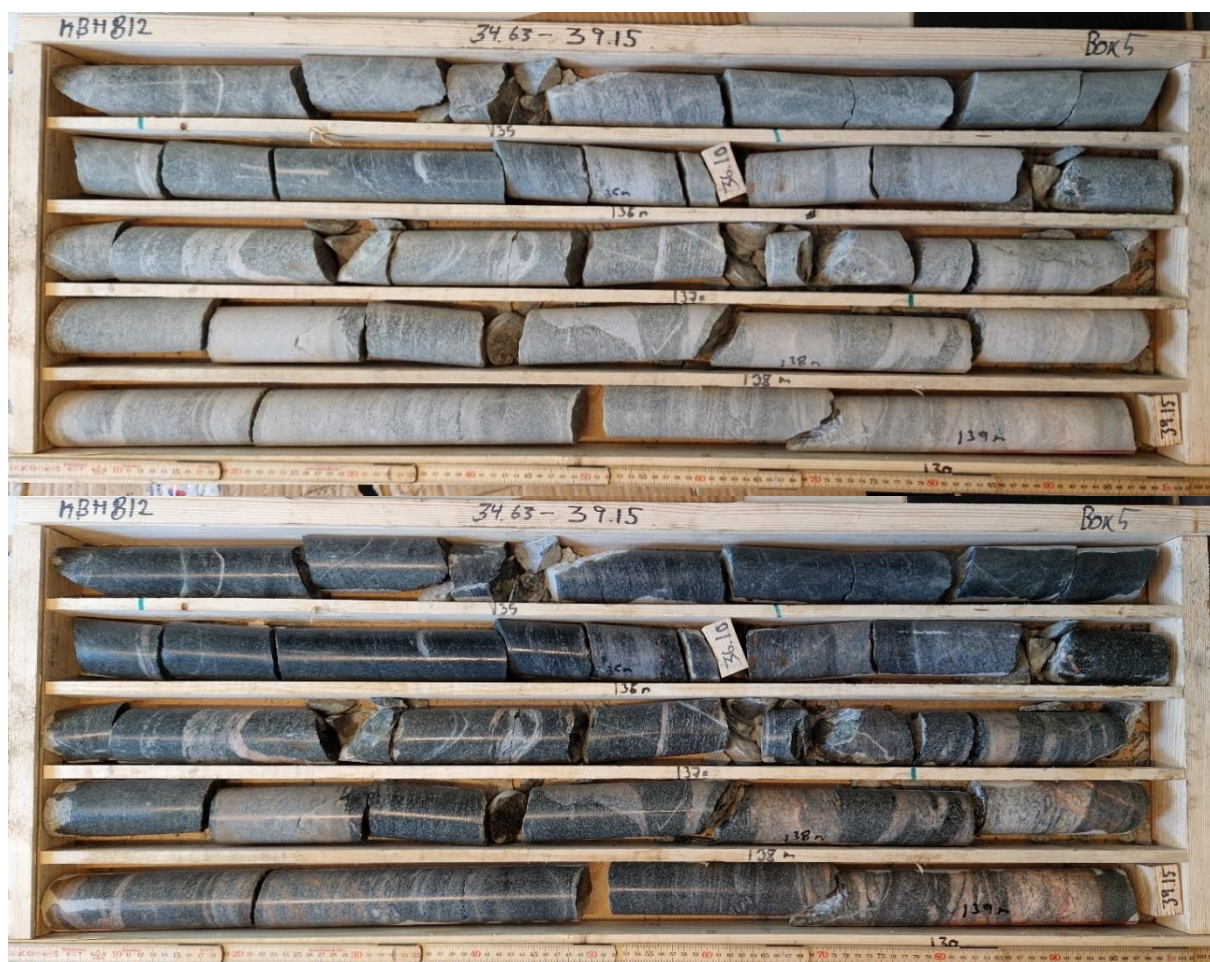
Figur 47. KBH812, låda 5. 34,63–39,15 m. Torr/fuktad.

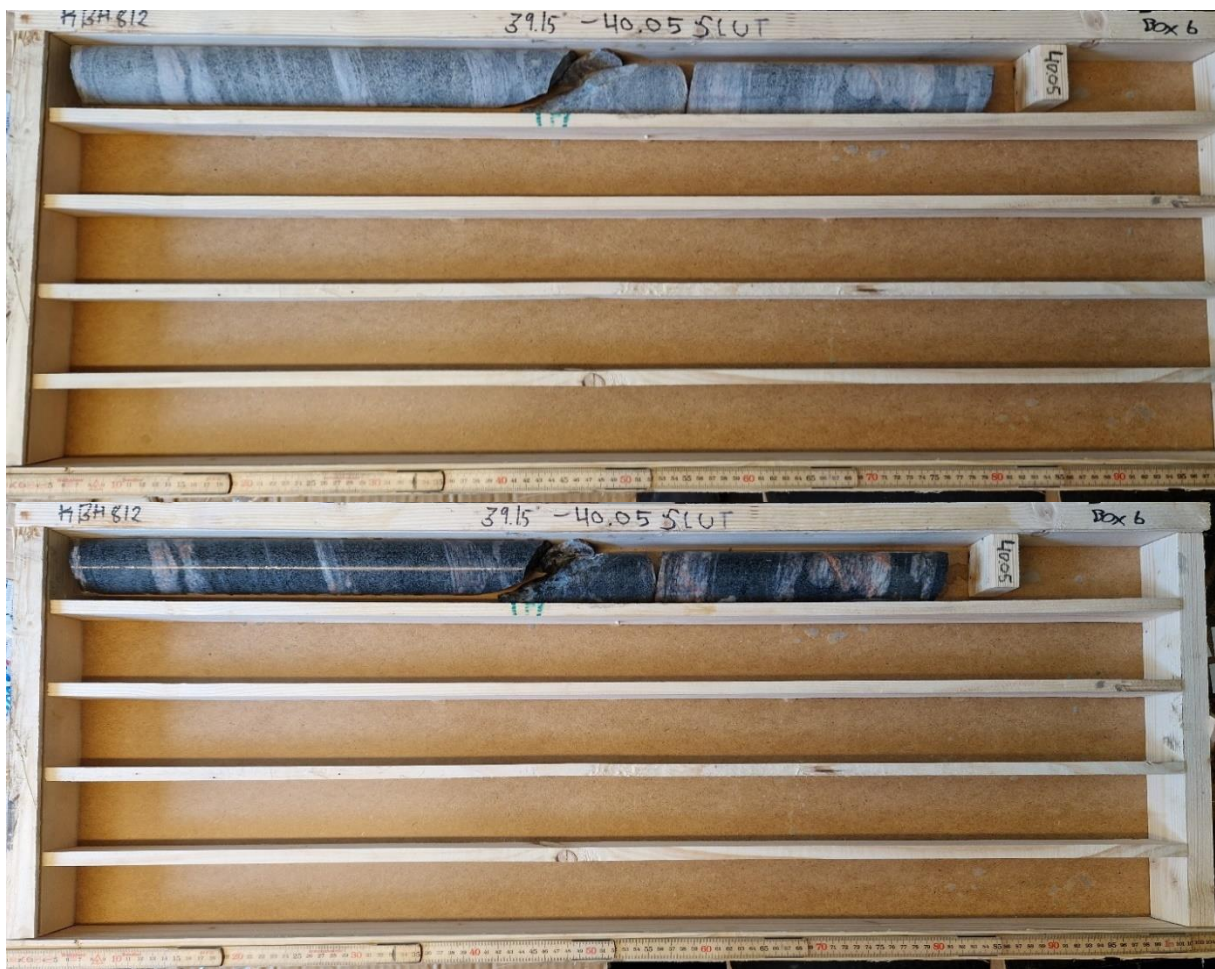
Figur 48. KBH812, låda 6. 39,15–40,05 m. Torr/fuktad.

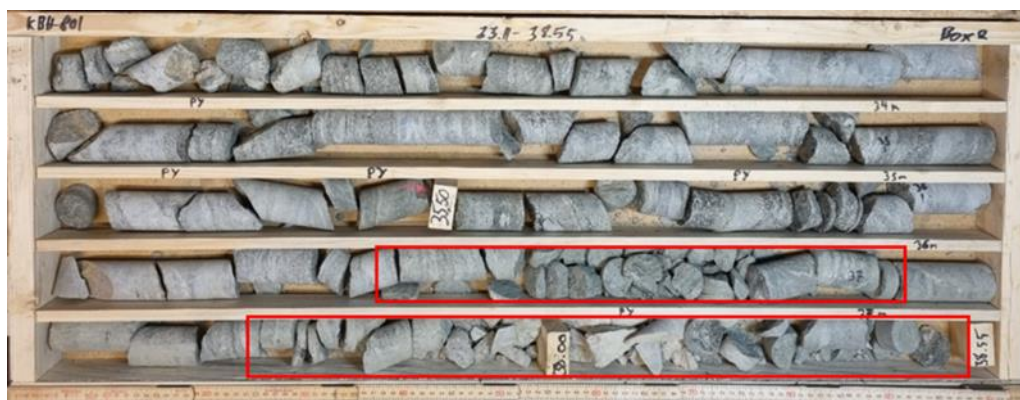
Figur 2. Exempel på svaghetszoner, från KBH801.

Se Figur 2 för exempel på hur tolkade svaghetszoner ser ut i borrhämnarna.
