# Konsekvensanalys av trädbestånd vid byggnation av ny sluss, Lilla Edet

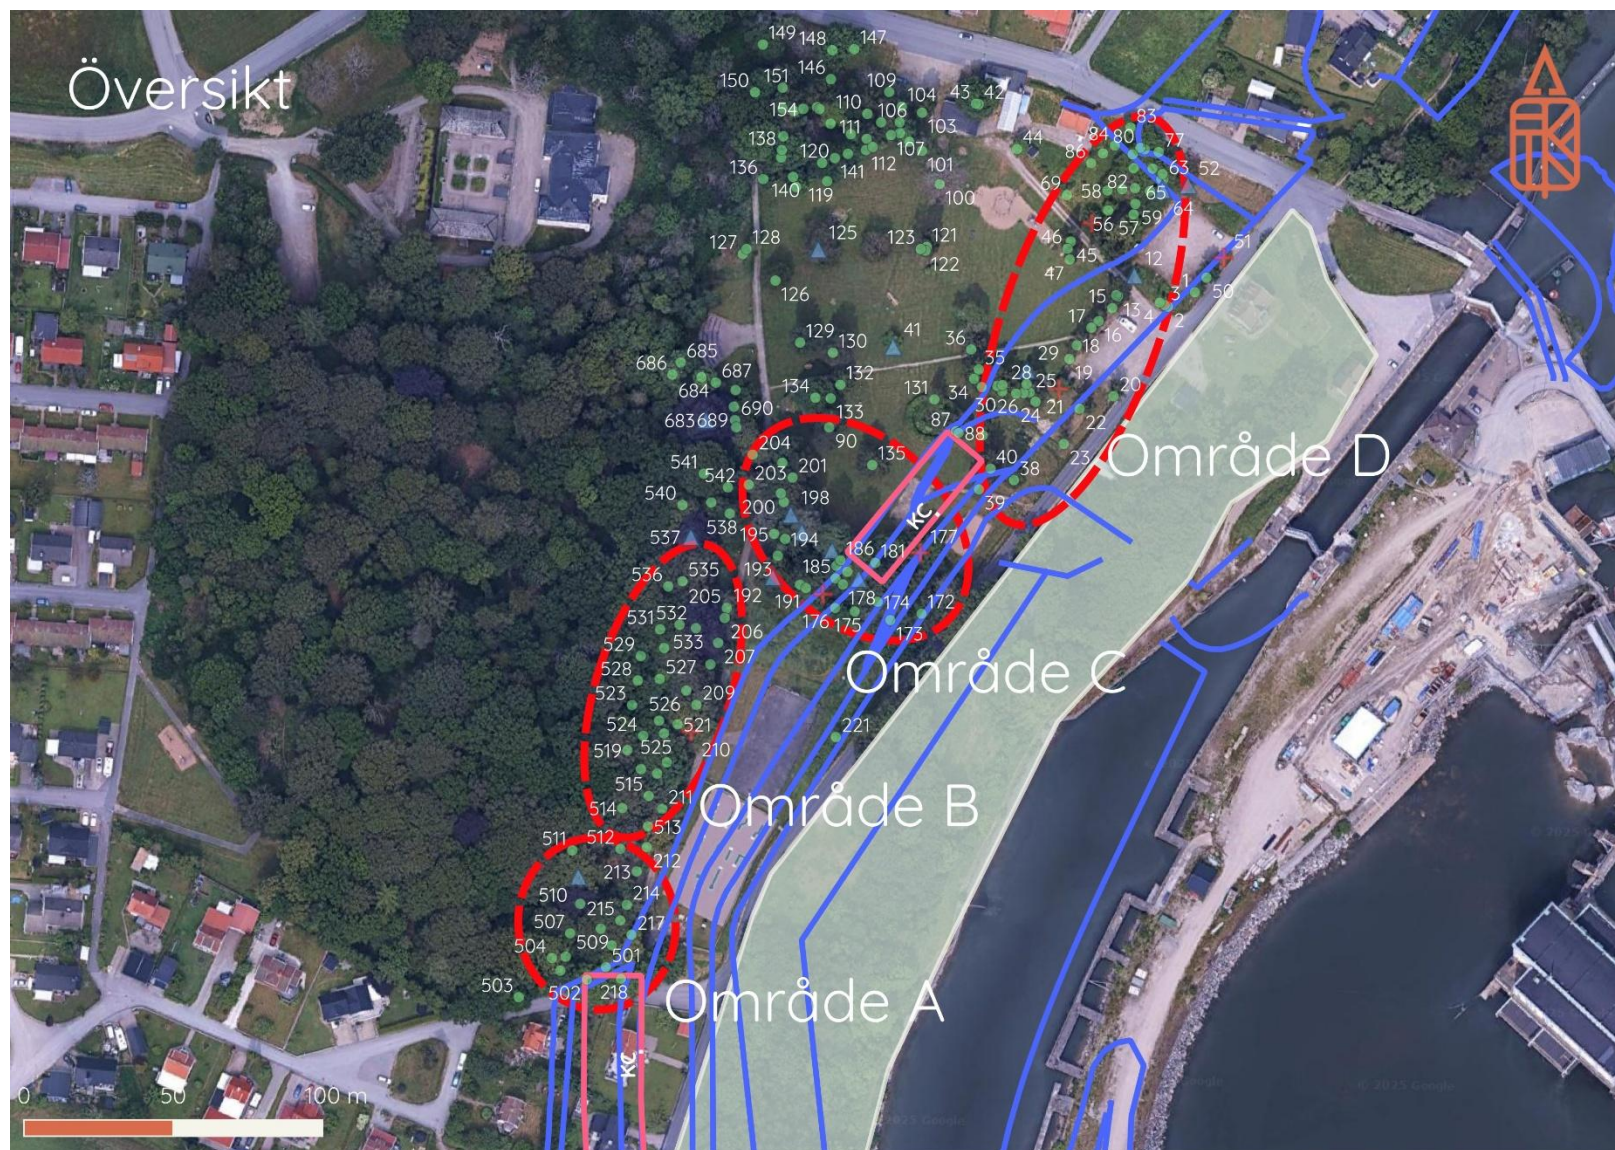
Området har delats in i **fyra områden** (A–D)(Se figur 1) baserat på närhet till schakt, lutningsförhållanden och befintliga markförhållanden. Denna indelning ligger till grund för fortsatt riskbedömning och prognos över möjliga konsekvenser vid genomförande av planerad slussombyggnad.

Figur 1. Karta över området med tillhörande delområden (A-D) samt inventerade träd (i gröna punkter).

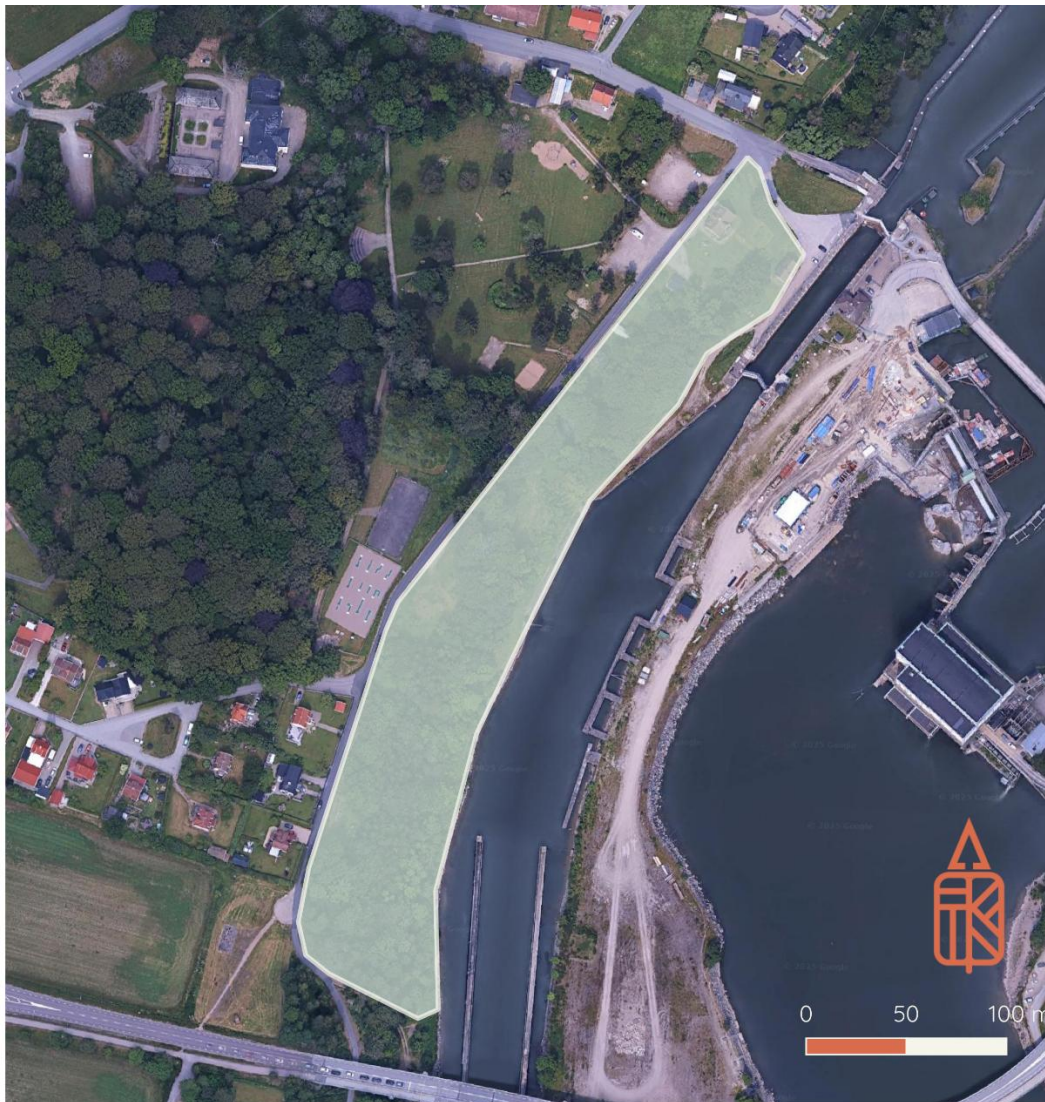
Föreslagen byggnation av det nya slussområdet kommer innebära stora förändringar av topografin inom natur- och parkområdet väster om Göta älv. Markområdet med befintligt skogsparti närmast Göta älv kommer innebära omfattande schakter med borttagande av vegetation och jordmassor (Figur 2).

Figur 2, Befintligt skogsparti närmast älven i ljusgrönt.

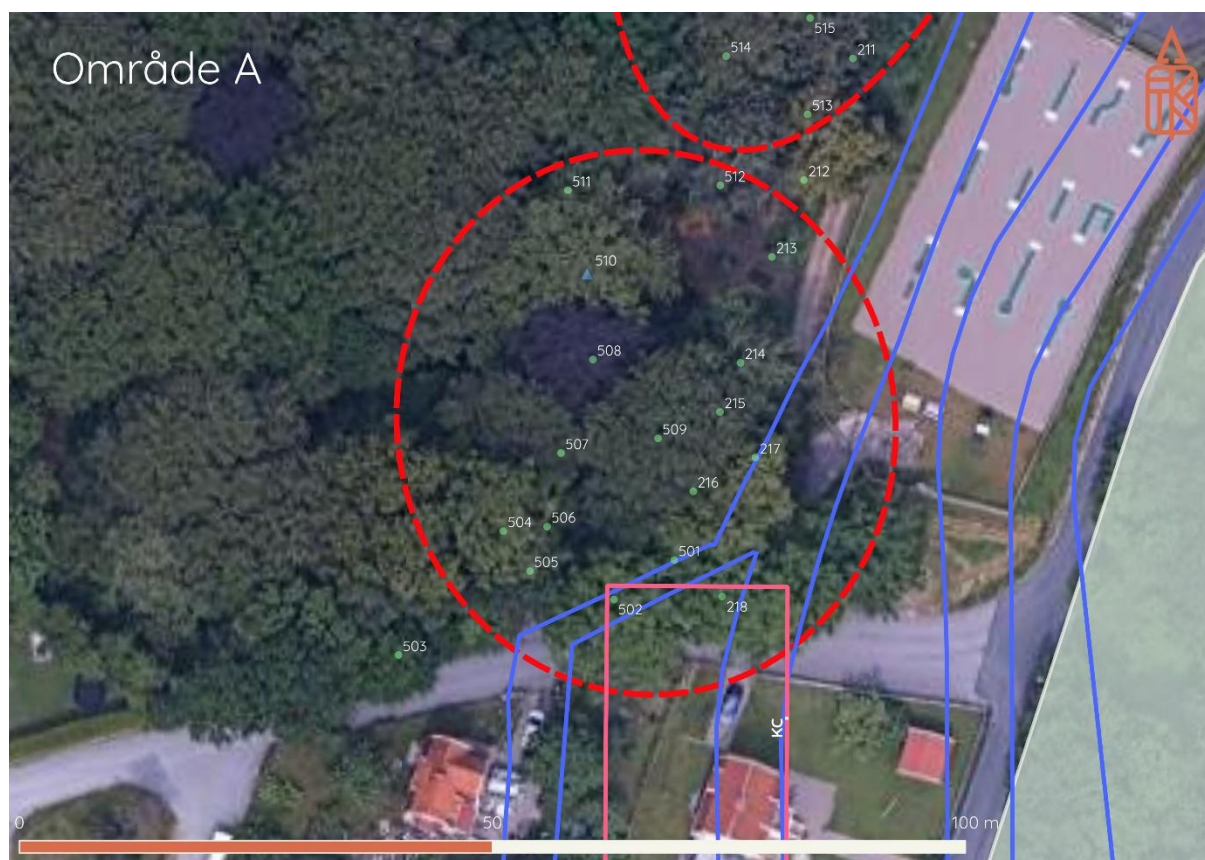
Figur 6. Detaljkarta över område A med tillhörande element.

Den föreslagna utformningen och konstruktionen i område A innebär att flera större träd behöver avverkas. Dessutom riskerar bakomliggande träd att påverkas negativt till följd av schakter, stubbrytning samt förändrad vattenbalans i marken. Cirka **11** träd står inom 15 meter från den planerade schaktgränsen, se "Bilaga 1 – Inventeringsprotokoll 2025-08-08" för ingående detaljer.

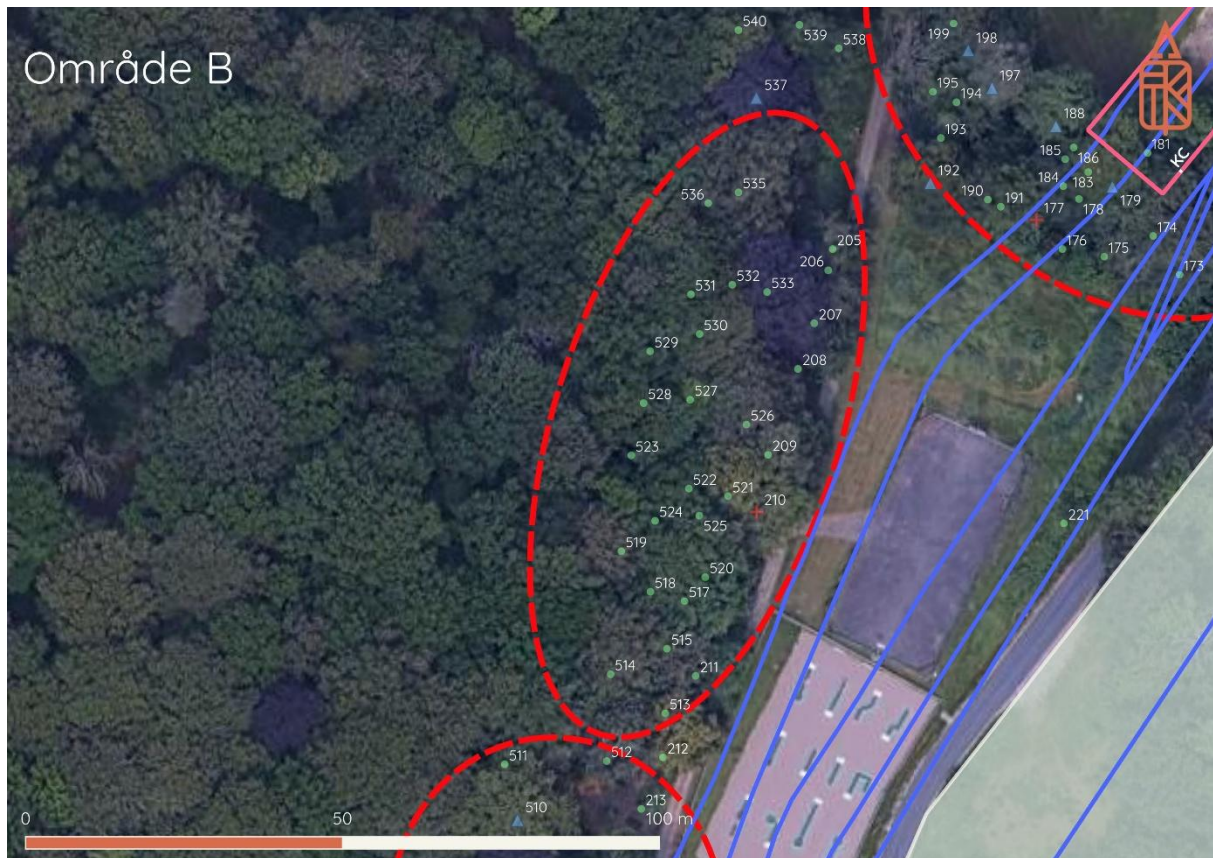
Figur 10. Detaljkarta över område B med tillhörande inventerade träd.

Inom område B, kommer det förläggas en schakt nära en rad med större äldre träd. Släntfoten kommer att hamna cirka 15 meter från träden. Utformningen av schakten är lång med en stark lutning ned mot Göta älv.

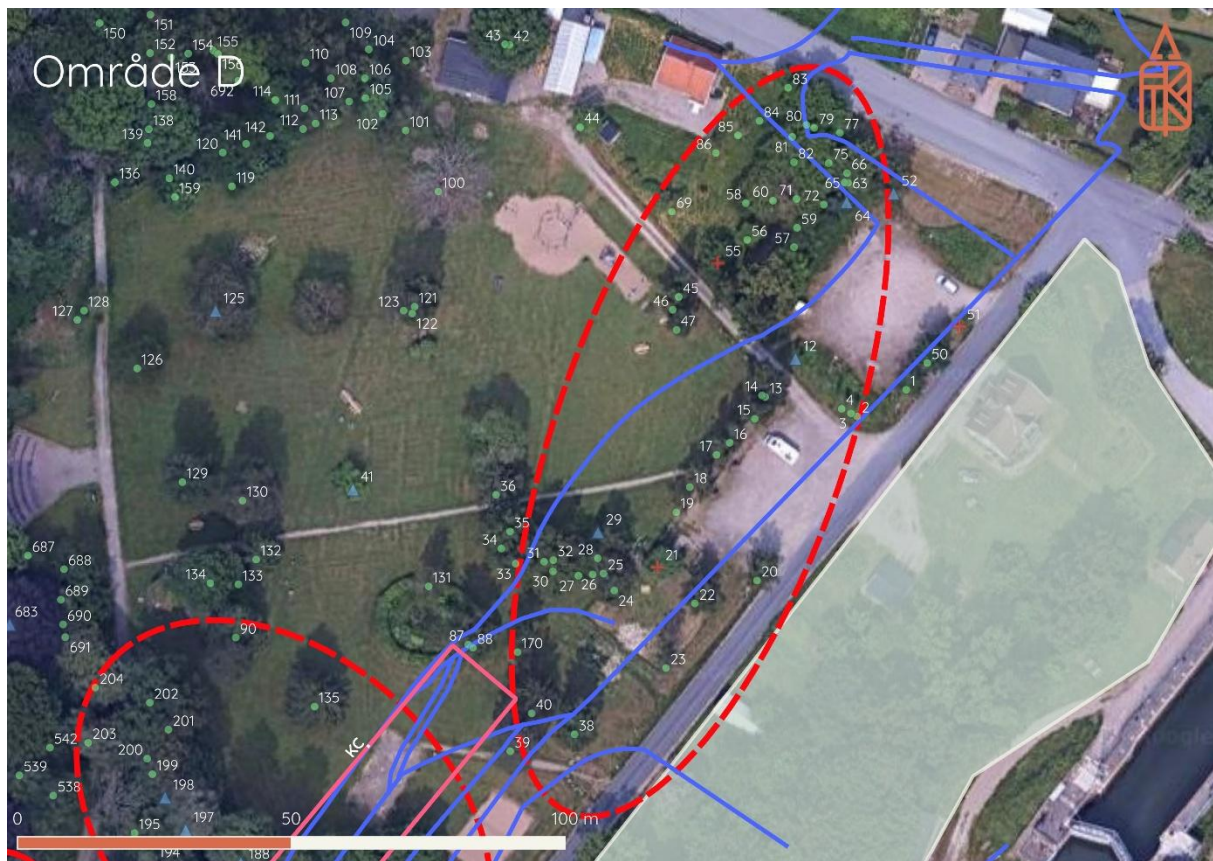
Inom område D planeras en stödmurskonstruktion för att begränsa utbredningen av schakter inom parkområdet. Syftet är att möjliggöra bevarande av större ytor med träd och annan vegetation. Trots detta kommer ett antal träd behöva tas bort inom området där muren ska uppföras.

Totalt bedöms cirka **19** träd kunna påverkas av de planerade åtgärderna. Även om stödmuren minskar schaktvolymen, står dessa träd inom 15 meter från den planerade schaktslanten. Ingrepp inom detta avstånd medför med stor sannolikhet förändrade markförhållanden, vilket kan påverka rotsystemens stabilitet samt trädens vatten- och näringsupptag. Effekterna kan visa sig både direkt vid utförandet och på längre sikt genom försvagad vitalitet.

Figur 18. Detaljkarta som visar område D med tillhörande inventerade träd.
